I-409

バックルプレート桁の疲労試験

J R 東日本 東京工事事務所 正員○杉館 政雄  
(財) 鉄道総合技術研究所 正員 市川 篤司  
(財) 鉄道総合技術研究所 正員 阿部 允  
川崎製鉄株式会社 正員 中村 聖三

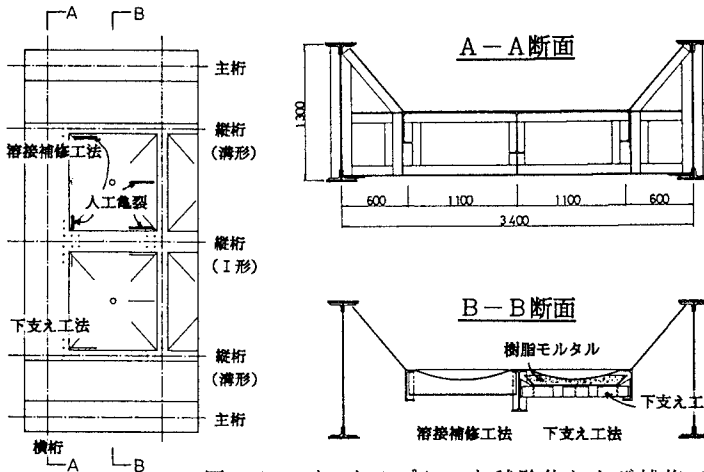
図-1 バックルプレート試験体および補修工法

試験体および補修工法については、図-1に示す。

(1) 溶接補修

試験桁に用いた実橋のバックルプレートに図-2に示すように人工き裂をグラインダーで入れた後、バックルプレート裏側から上向きで補修溶接を行った。溶接補修は1層目施工後、グラインダーによる上層部分の削り取り→2層目施工→グラインダーによる止端部仕上げ、という方法で行った。

(2) 下支え工法

縦桁に設置したブラケットにリブを有する下支えパネルをセットした後、バックルプレートと下支えパネルとの遊間に超速硬無収縮グラウト材を充填した。本グラウト材は打設後2時間で100 kgf/cm<sup>2</sup>以上の圧縮強度を発現するグラウト材である。今回注入したグラウト材の性状を表-3にまとめて示す。
