## 1990年7月豪雨による佐賀平野水害時の水防活動について

佐賀大学理工学部 正 渡辺 訓甫

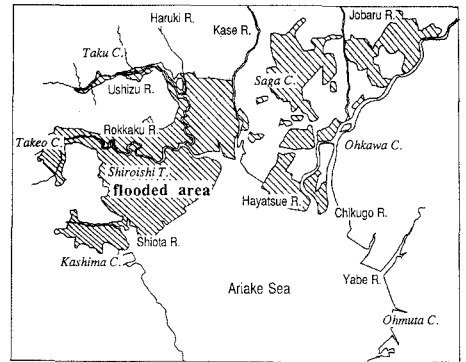
1. はじめに: 1990年7月1日、低気圧の九州西海上への接近に伴い梅雨前線の活動が活発化し、翌2日にかけて九州中北部に記録的な大雨をもたらした。佐賀県地方も7月2日未明から午前中にかけて各地で300mmを越す豪雨となり、佐賀平野は1980年以來の激甚災害を被った。人的被害、家屋損壊被害は小さかったものの、浸水家屋が25,748戸と九州中北部5県の浸水家屋数の6割に達する典型的な低平地内水被害であった。佐賀平野の浸水状況は図-1のようであり、ここでは、佐賀平野西部の六角川流域、中央部の佐賀市を中心とした佐賀江川流域における水害概況、および水防活動状況の概略と水防上の問題点について述べる。

図-1 佐賀平野の浸水図

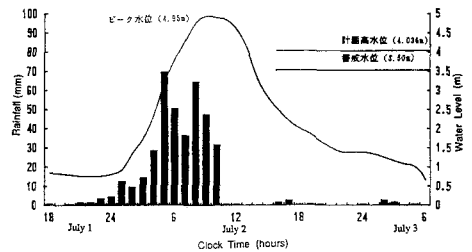
2. 水害の概況: 六角川最上流部の矢筈で60分最大雨量92mm、2日04時からの6時間に観測史上最大の303mm、総雨量484mmを記録した。このため六角川潮見橋地点の水位は2日00時より上昇を始め、06時には計画高水位を上回って各所で越水が始まり、09時にピーク水位4.95mに達した(図-2)。潮見橋地点の推定ピーク流量は $350\text{m}^3/\text{s}$ で計画高水量 $200\text{m}^3/\text{s}$ を大きく上回った。支川牛津川においても計画高水位、計画高水量を上回った。六角川水系の直轄区間で、越水距離11,300mにも及び、本川4箇所、牛津川5箇所で破堤した。有明海の海岸堤防によって行き場を失った内水は、六角川流域から海岸までの沖積平野を3-4日間泥の海と化し、湛水深は深い所で2.0-3.0mにも及んだ。六角川流域における浸水面積は10,430ha、浸水家屋は8,686戸で、一般被害額は483億7,200万円にのぼった。

図-2 矢筈の雨量と潮見橋における六角川水位

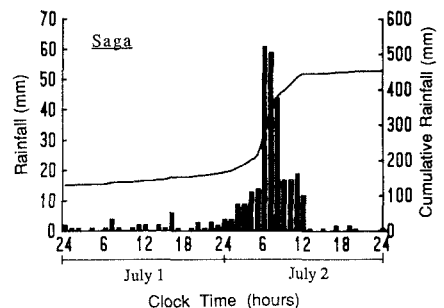
佐賀市においても2日06時頃60分最大雨量72mmを記録するなど、1953年の西日本大水害時に次ぐ雨量となった(図-3)。このため佐賀江川流域の河川、都市排水路から大量の水があふれて佐賀市街地の殆どが冠水した(図-4)。市中心部での湛水深は0.5-1.0mに達し、2日は終日都市機能が麻痺した。佐賀江川流域1市5町における浸水面積は5,437haで、浸水戸数12,416戸、一般被害額141億3,200万円に上った。

図-3 佐賀市の降雨状況
