シールドトンネルT字型ドッキング(薬液注入)におけるセグメントの挙動について

NTT関西支社 正 奥村一郎
上野和章
黒川盛明

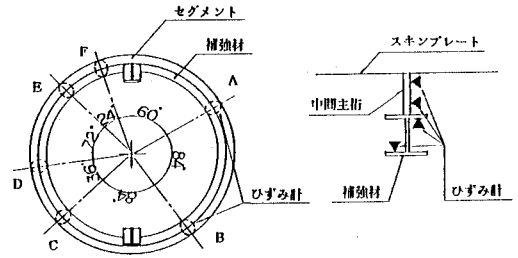
図-4 応力測定位置図

kgf/cm²・管理限界値を2,850kgf/cm²に設定した。
 なお、応力測定位置を図-4に示す。

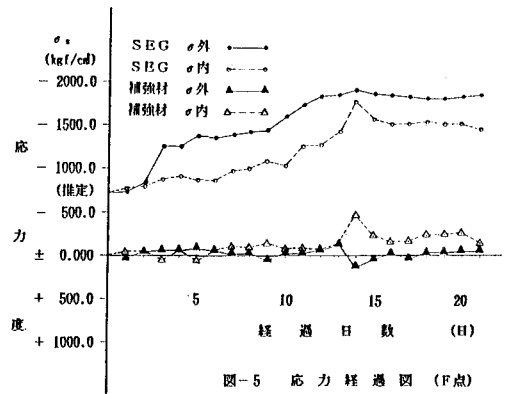
図-5 応力経過図(F点)

セグメントについては注入前初期値(F点の箇所)を700 kgf/cm²に設定し、補強部材については設置完了時を初期値と設定した。

薬液注入に伴いセグメント全体に圧縮応力の増加傾向及び蓄積がみられるものの、補強部材の発生応力は、セグメントに比べ非常に小さい値となっている。最終的にセグメント応力は、 $\sigma_s = 1,560 \sim 1,950$ kgf/cm²で各点とも同じ傾向を示し、管理目標値に対し80%程度であった。なお、注入に併行してトンネルの移動・真円度測定、目視点検を実施したが異常は認められなかった。現場計測結果の1例を図-5に示す。

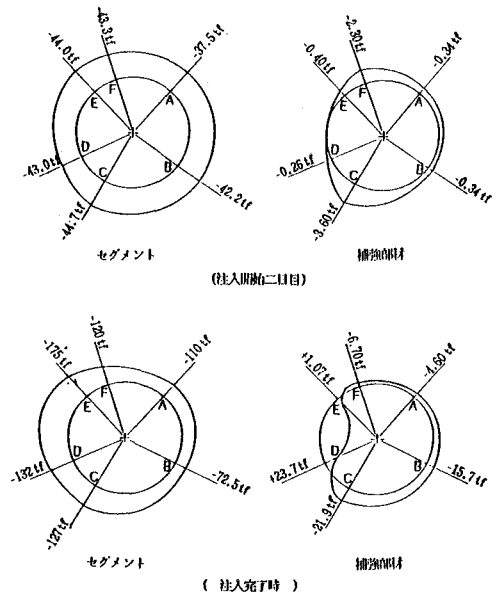
図-6 軸力図

・発生軸力については、薬液注入開始直後、セグメントは-37.5tf~-44.7tfであったのが薬液注入工事完了時-72.5tf~-175.2tfに増加し、補強部材は-0.34tf~-3.6tfであったのが-4.60tf~-21.9tfとセグメント及び補強部材とも増加傾向を示した。

補強部材の発生応力がセグメントに比べ小さい値となったのは、セグメントと補強部材剛性の違い及びセグメントと補強部材の密着が不十分であったため補強部材に応力の伝達がスムーズに行われなかったためと考えられる。なお、発生軸力を図-6に示す。
