## III-134 フィリピン地震によるルソン島中部の液状化被害の概要

東北大学工学部 ○柳沢 栄司  
 東洋建設技術本部 小竹 望  
 大林組技術研究所 鳥井原 誠

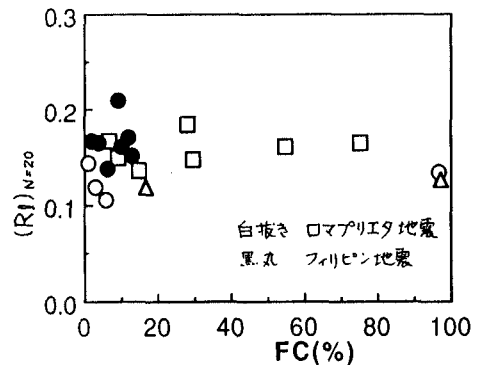
図-1 細粒分含有量と液状化強度の関係

この地震に際して砂地盤の液状化現象が明らかに発生したと考えられる地点で砂のサンプリングを行なったが、幾つかの地点では同時にポータブルコーン貫入試験による地盤調査を行なった。表-1は、採取した試料の試験結果の一覧を示したものであるが、表中の液状化強度 $R_{120}$ は、現場密度に締固めた砂の等方圧状態での単純せん断による液状化強度を示したものである。これらの砂は一般に砂鉄分を多く含むため比重がやや大きく、細粒分が少ないのが特長的である。図-1は、細粒分含有率と $N_{1=20}$ の液状化強度との関係が示すが、白抜きは値はロマブリエタ地震における液状化した砂の値を示し、黒丸は

フィリピン地震の液状化した砂の値を示している。フィリピン地震の場合では細粒分の含有率がかなり少ないことが知られる。これは、ロマブリエタ地震では埋立

地盤の液状化が多かったのに対し、フィリピン地震では自然地盤の液状化が多かったことに関連があるものと考えられる。
