## 東海道新幹線のトンネル噴泥対策について

東海旅客鉄道(株) 正員 山本美博

○正員 田畑 裕

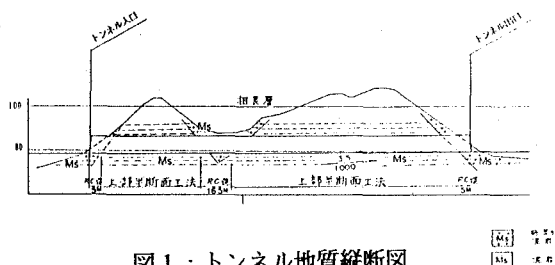
図1：トンネル地質縦断面

当該のトンネルは、延長180m程のトンネルであり、図1に示すような地形で、地質は、新第三紀中新世相良層群の砂岩・泥岩の互層、細粒分が卓越したかなりの不透水性の強い軟岩であり、層向きはトンネルと直角、傾斜角 $15^{\circ}$ である。

推定される最大の原因は異常な水の浸透である。地山の沢部に土被りの非常に薄い箇所（建設時に開削工法で施工し保護盛土で覆っている）があり、この上部に表流水によると思われる穴が多数存在していた。また、地山には透水層があると思われ、雨が降ると比較的短時間でトンネル付近に水が到達する。

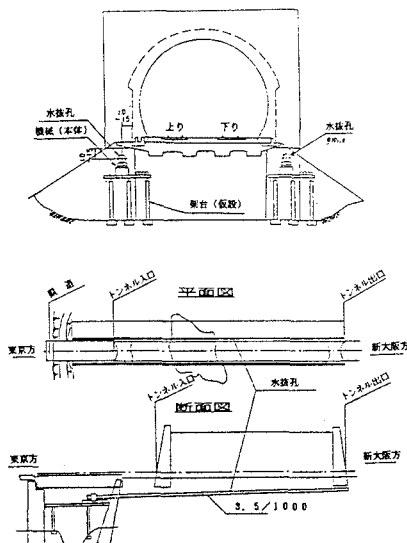
図2：水抜き孔施工概略図

中央通路の調査の結果、降雨時に地下水位が高くなるようである。図2に示すように、入口側から水平ボーリングを行い、側壁の外側の下方に水抜き用のパイプを設

置し、地下水位を低下を図った。施工後の水抜き孔からの排水状態は降雨量10mm時に70ℓ/分であった。降雨時には渇水時に比べて非常に多くの排水があり、降雨直後から排水量が増加する傾向があることがわかった。

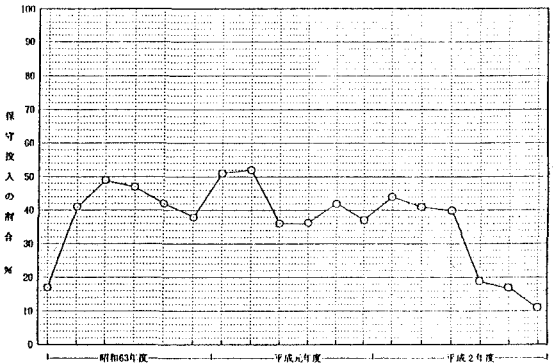
図3：保守投入割合の変化

保守投入の程度を示す指標として、月3回の総合試験車の走行後、保守投入を必要とした延長を求め、保守投入延長[m] / トンネル延長[m] × 100 [%]（以下、保守投入割合と称す）を求めた。図3に示すように、路盤の修繕後に保守投入割合は施工後少なくなっている。現在施工中の上り線では、モルタル注入前の状態で保守投入回数は減少した。したがって、上述のような透水性の層を施工することだけでも効果はある程度あるものと推測される。
