## IV-62 鉄道路盤の実態調査

(財)鉄道総合技術研究所 正会員 関根 悦夫  
同 上 正会員 須長 誠

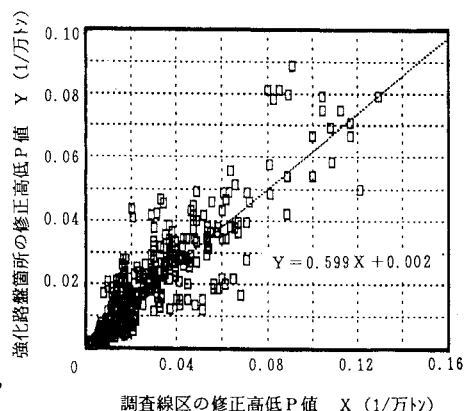
図-1 修正高低P値

ここで, 強化路盤箇所のP値と調査線区のP値とを比較するために, 強化路盤箇所の修正高低P値(高低P値をトンで除したものと)調査線区の修正高低P値を図-1に示す。ただし, 同図では路盤の違いにのみ着目したマクロ的なもので, 軌道構造や列車速度等の違いは考慮していない。強化路盤箇所の修正高低P値は調査線区の約60%程度であった。

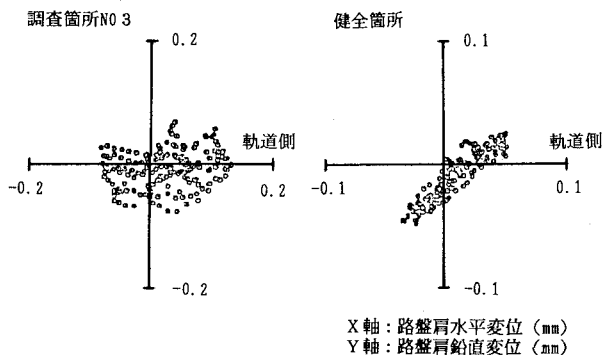
図-2 路盤の動的変位の軌跡

しかし、調査箇所N03においてアスファルト部に線路縦断方向に最大で長さ約3.2m、幅約3mmのクラックが認められ、路盤内部にまで生じていた。この箇所は軟弱地盤上に位置し、橋梁改良に伴い強化路盤を施工した箇所であり、橋梁と盛土との取付け部に10cm程度の沈下も見られた。調査箇所N03での路盤の振動測定結果を健全な箇所と合わせて図2、

3に示す。図2は路盤の動的変位の軌跡であるがその性状は健全な箇所と大きく異なる。また、図3は路盤肩と軌道内の鉛直変位の比と列車速度との関係であり、健全な箇所に比べ変位の減衰の度合いが小さいことを示している。また、アスファルトの試験を行った結果、アスファルトの劣化はある程度認められるがクラックが発生するほどの劣化ではなかった。クラックが発生した原因は、地盤軟弱のため盛土が不同沈下を起こしたこと、高炉スラグ砕石は転圧後固結すると非常に大きな強度を発現し、剛性の高い舗装構造となり、盛土の不同沈下に対して追従できなかったこと等によるものと考えられる。ただし、このクラックは路盤の機能を損なう程のクラックではなかった。
