V-27

アスファルト舗装の横断亀裂上のオーバーレイに関する研究

北海道大学 正員 森吉 昭博

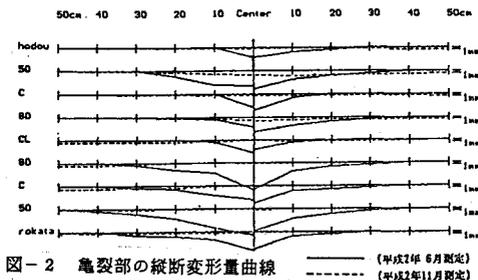
図-2 亀裂部の縦断変形量曲線

なグラフ図をクラック毎に描く。これよりオーバーレイする前の測定では、外測線より内側50cmの地点とセンターラインより内側80cmの部分、つまり車の走行部分に近いところが大きく落ち込んでいることがわかる。

また、亀裂の手前より後側の方が落ち込みが大きい。

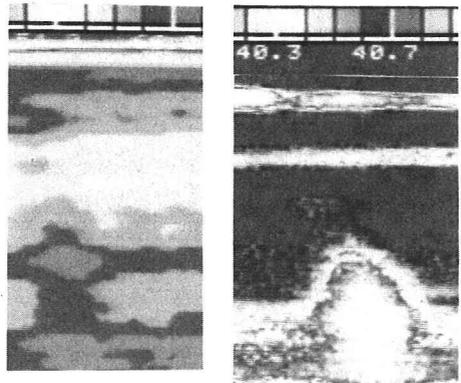
施工時においてシールし、その後オーバーレイした直後の表層を赤外線カメラで撮ると、施工時から亀裂部上面の舗装表面に、若干温度ムラが見られた箇所があった。またプリスタリングも円形の温度ムラとして見られた。施工後3カ月経過した後でも、この温度ムラが観察されている（写真-1）。

写真-1 左：施工直後のクラック付近の表層
右：3ヶ月後のクラック付近の表層

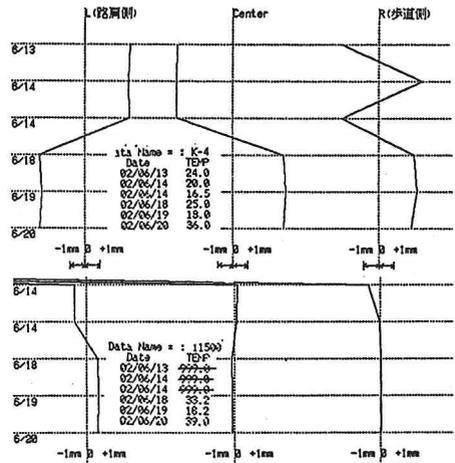
旧舗装体の亀裂付近の舗装表面の水平方向の動きは、場所により、また亀裂により異なる（図-3参照）。特にこの動きの大きい箇所を調べると、その7割以上が旧舗装体の落ち込み量が大きい地点であることがわかった。

図-3 上：クラックのある地点の表層の水平の動き
下：クラックのない地点の表層の水平の動き
