## 街路樹根系による歩道舗装破壊の原因と対策について

株式会社開発技術サービス

東京農業大学

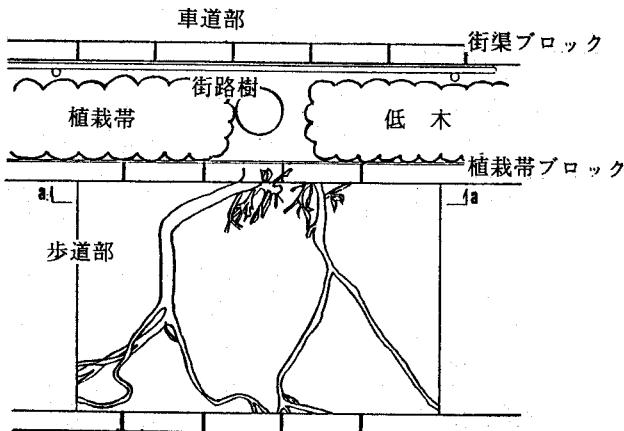
図-1 舗装下の根系伸長図

掘削調査結果の一例として、舗装下におけるけやきの根系の伸長状況を、表-2、図-1、2に示す。根系は樹木の寸法に応じて成長しているが、路床部の土壤内に深く伸長せずに、アスコン舗装下の碎石路盤部へ伸び、舗装を破壊している状況が認められた。細根は深さ20cmより浅い部分に繁茂していた。また、土壤の分析結果を見ると、表-3に示すように、路床部は粘土質ロームで土壤硬度が高く、三相構造も気相が少なく、肥料要素が少ない土壤であった。従って、本調査地の路床土は、樹木の根系が成長、繁茂するには適さない土壤であるので、けやきの根系は生育環境が良いアスコン舗装下に伸長してきたものと考えられる。

歩道では、植物の生育環境を考慮した設計は行っていない。そこで、植栽樹を広く取れない道路などでは、路床土に対して、植物の根系が発達しやすい土壤改良を行うことが必要である。その対策として、路床土の固結を防ぎ通気性を保つと共に、過湿障害を防ぐための暗渠排水を行うと良い。また、歩道は埋設物が多いので、埋戻し土砂の土壤や施工方法についても検討する必要がある。現在、対策工法として、根系が成長しそうな範囲を、有機質の改良材と無機質の発泡黒耀石を混入した土壤で置換し、透水・通気の促進を図る目的で、有孔塙ビパイプを施工した改良工法を実施しているが、結論を得るまでには数年を要する。本調査を行うにあたり、多摩市役所と住宅・都市整備公団にご協力頂いたことを感謝いたします。
