V-130 超音波法による鋼板接着工法の剥離調査に関する実験的研究

(社)建設機械化研究所 正会員 ○ 榎 園 正 義
 (社)建設機械化研究所 松 本 政 徳

日本道路公団 試験所 正会員 岡 米 男
 日本道路公団 試験所 正会員 木 曾 茂

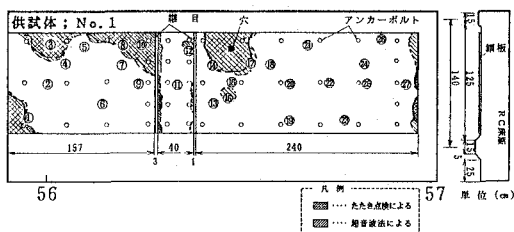
図5 剥離調査結果(分布図)の例

超音波法による剥離調査に対するたたき点検の剥離検出率は表1に示すように62~85%となった。これは図5の例からも分かるように、小面積(15cm×15cm以下)の欠陥部(剥離または充填不良)や鋼板の継目のシール部の剥離は超音波法のみで検出されており、その差となって表れたものであることが、その後の調査によって判明した。

あらかじめ超音波法で剥離調査した結果(①健全部, ②やや剥離部, ③剥離部)に基づいた箇所(図5中①~⑦の印)で、鋼板とコンクリートの付着状況をコア(φ10cmのスリット)の引抜き試験を行って調べた。次に、はぎ取り調査を実施して注入材の充填状況を調査した。その結果、剥離部と評価した箇所には鋼板と注入材の剥離や充填不良による浮き、さらには注入材とコンクリートの剥離箇所等の欠陥部が確認され、剥離調査結果とほぼ一致することが認められた。また、鋼板表面の剛性の変化(SPLレベル)と付着強度の関係を図8に示した。この結果、SPLレベルから鋼板の付着状況が推定可能と考えられる。なお、図8の中で健全部との評価にもかかわらず、付着強度が低い箇所では、引抜き試験のためのコアのスリット切削時の影響で付着強度が低下したと思われる。

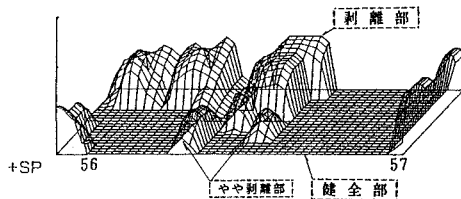
図7 剥離状況図(三次元マップ表示)

この周波数解析による評価からの等高線表示を図6に示した。この図6で、105dB以上が図5の剥離分布箇所とほぼ一致している。さらに、105dB以上を剥離レベルとして三次元表示して図7に示した。
