## V-134 損傷があるコンクリート構造物外壁面の熱赤外線センサによる観測

日本大学生産工学部 柳内陸人

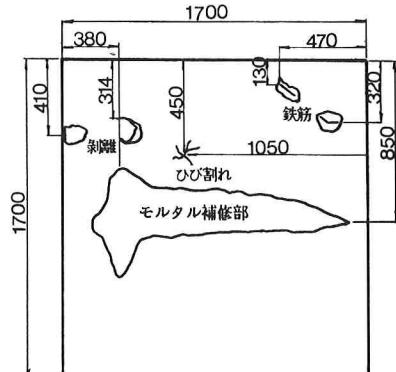
図-1 外壁面観測範囲内の目視による損傷状態

観測対象物は、築後約30年を経過したRCコンクリート建築物の西向き塔屋外壁面である。観測対象の外壁面（縦1.7m×横1.7m）は、写真-1および図-1に示すように剥離、ひび割れ、鉄筋露出およびモルタル補修部などの劣化や損傷部分が目視によっても明瞭に識別できる断面である。観測に利用した熱赤外線センサは、観測外壁面の表面温度変化が約20~50°Cの範囲であることから、遠赤外線波長域(8.0~12.0 μm)に応答波長域を持つセンサを使用した。熱赤外線センサによる観測条件は、晴天の日没前16時から曇天に変化した翌日の日の出を含む16時までの24時間であり、外壁面から直角に4.3m離れた位置から一時間毎に観測した。なお、外壁面周辺には約0.5m/sの風が観測中一定方向から吹いていた。また、剥離部には、その内側に鉄筋があることが表面温度観測後の調査で確認された。

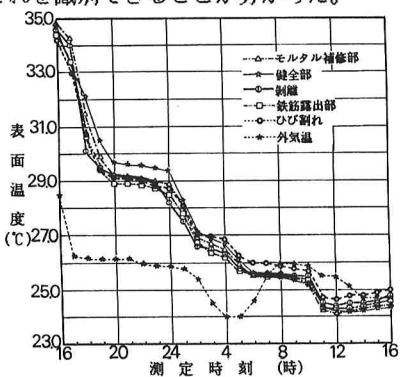
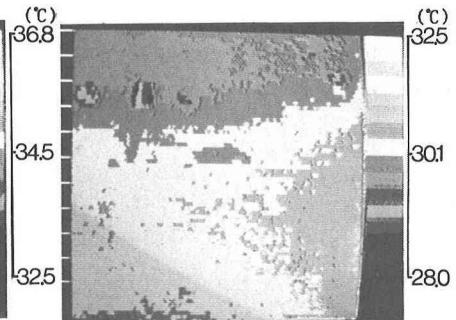
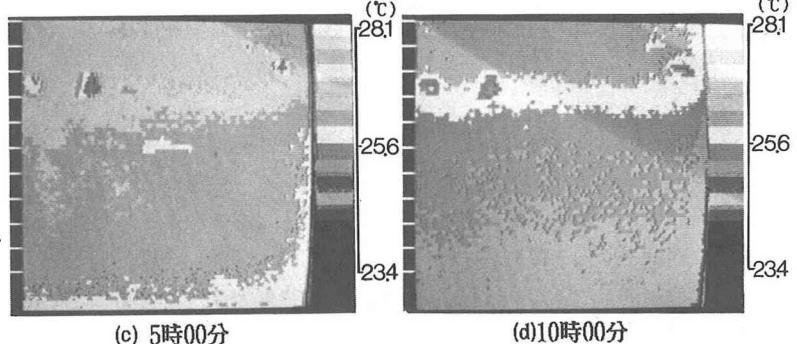
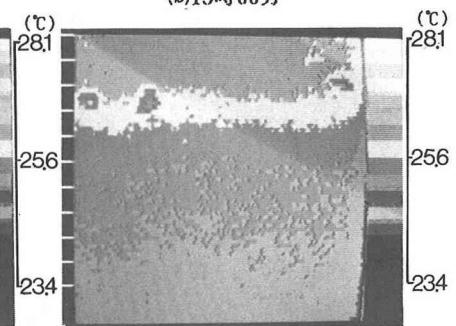
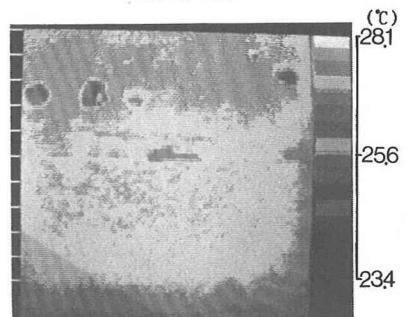
写真-2 24時間観測による表面温度分布画像

24時間観測された外壁面の熱画像の中から、日射輻射熱や外気温が一日の中で最も変化すると思われる日没（18時02分）前後の16時00分および19時00分、日の出（5時14分）前後の5時00分および10時00分および温度変化の少ない真夜中（2時00分）観測した熱画像を写真-2(a)～写真-2(e)に示した。実際の熱画像は、カラー表示により測定断面内の表面状態に応じた表面温度分布が明瞭に識別できるようになっているが、本写真はモノクロカラーで表示されている。各熱画像に現れている高温部および低温部が混在する表面温度分布を比較すると、剥離、ひび割れ、鉄筋露出およびモルタル補修部などの位置に高温部低温部の温度分布パターンが顕著に現れたのは日没後の熱画像であるとともに、温度変化を顕著に示すのは日没後の熱画像であることが認められた。

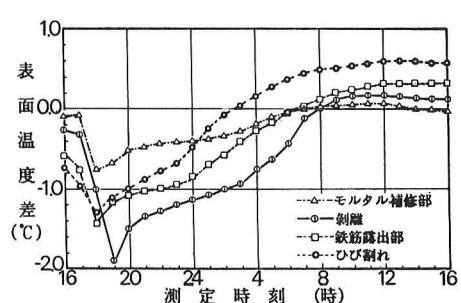
図-3 健全部と損傷部との表面温度差の経過時間変化

図-3は、観測外壁面内健全部に対する剥離、ひび割れ、鉄筋露出およびモルタル補修部が示す表面温度との差の24時間変化を示した。健全部と各部が示す温度差の時間変化曲線は、日没時に負となり、後に除々に上昇する特徴的な形状となっている。なお、損傷個所との温度差を求めるための健全部とは、測定対象とした外壁面内で鉄筋や損傷がなく温度変化が少ない個所である。この図から、ひび割れ部を除く各部の日没後および日の出後の温度は、各部の熱伝導率の差異に対応しており、熱伝導率が大きい個所ほど日没後の温度低下および日の出後の温度上昇は大きいことが認められた。さらに、ひび割れ部の温度変化は、外気温度による影響が大きいと考えられる。
