日本道路公団福岡建設局 正会員 豊福俊泰
 日本道路公団大阪管理局 高原正之
 日本道路公団大阪管理局 中島 汀

本報告は、以上のことから中性化による損傷が生じた箇所(橋脚地表部)において対策工の試験施工を行った結果について報告するものである(写真-1参照)。

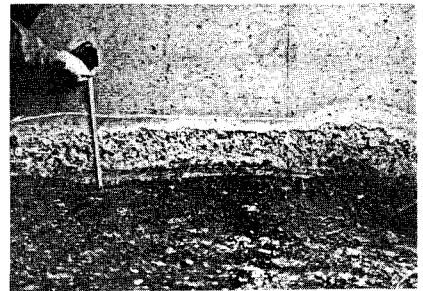
関西地域のコンクリート構造物を点検すると、地表と空中部との境界部付近(地表面から30cm程度の範囲内)が白く粉を吹いた状態(白華物)に変色している構造物がある。この傾向が著しい場合には、写真-1で示したように、地中との境界部付近のモルタル分が風化・剥離し骨材が露頭しており、部分的な断面欠損が生じているケースが認められた。

写真-1 橋脚側面コンクリートの損傷(地中との境界部が著しい)

以上のことから、コンクリートに断面欠損が生じた原因として、次のことが推察される。土中部のコンクリートが、土中の水分を吹込み、毛管現象で水分が上方の地上部へ移動し、コンクリート中のアルカリが溶解し移動する。この時、水分は地上部のコンクリート表面から蒸発するが、アルカリは、コンクリート表面に残留し、硫酸塩や炭酸塩として、白華が生じる。この現象が進行することにより、中性化とあわせてコンクリート表面が風化・剥離したものと考えられる。また、鉄筋の錆については、中性化の進行にともなって塩素が境界部付近に濃縮し、この位置がかぶりとはほぼ一致したため、錆を発生させたものと考えられる。

中性化による損傷を抑制する対策としては、コンクリート中の水分の移動および炭酸ガスの浸透拡散を低減させることにある。工法としては、アルカリ骨材反応に対する施工法¹⁾を参考とし、図-2に示す補修工法を採用した。樹脂塗装の下地には、水分および炭酸ガスを遮断するため、炭素系のシートをコンクリート表面に付着させ、気密性を確保した。施工範囲は、地中0.5m、地上0.5mまたは1.0mの2種類とした。
