北海道開発局 開発土木研究所 正会員 小尾 稔
北海道開発局 開発土木研究所 正会員 塙 孝司

これまで、塩害および凍害などによって損傷を受けたコンクリート構造物の補修・補強が数多く行われてきているが、それらの材料は冬期の季節風がもたらす厳しい自然環境下に長期間おかれると、凍結融解などによる物理的な損傷あるいは化学的な劣化を起こすことが多い。本報告は、架設後32年、補修・補強後13年を経過したPC橋の劣化度および耐荷力を調べるために行った調査・試験¹⁾の第2報であり、材料試験、塩分量測定結果およびPCケーブルのグラウト充填と鋼線腐食状況との関係について述べるものである。

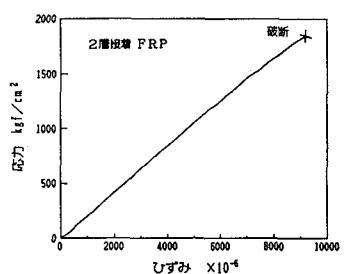
図-1 FRPの応力-ひずみ曲線

PC鋼線の設計時の引張強度と補修材料のメーカー保証値および本試験結果を合わせて表-2に示す。PC鋼線の引張強度は156kgf/mm²となり、設計時より約5.5%低下していた。鉄筋の引張強度は35~50kgf/mm²と試料によって大きくばらつきが生じた。試料によっては降伏点が明らかでないものがあった。FRPの引張強度は2層接着で17.5kgf/mm²、1層接着で16.8kgf/mm²となり、弾性係数は2層接着で2.04×10⁵kgf/cm²、1層接着で1.94×10⁵kgf/cm²となった。2層接着のFRPについてメーカー保証値と比較すると、引張強度は約60%の低下である。弾性係数は、約18%低下していた。図-1にFRPの応力-ひずみ曲線を示す。応力の増加とともにガラス繊維が少しずつ破断していった。

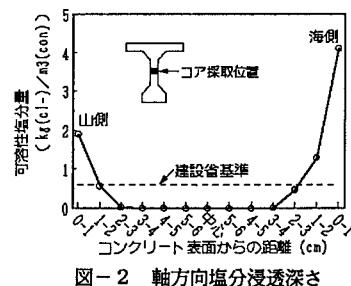
図-2に、軸方向塩分浸透深さについて示す。建設省の塩化物総量規制値である $0.60\text{kg}(\text{Cl}^-)/\text{m}^3$ 以上の塩分が混入している深さは、海側面で約24mm、山側面で約15mmであった。実際の腹部スターラップのかぶり厚が平均21.7mmであったことから、鉄筋は腐食が発生する条件下にあったものと思われる。橋横断方向の塩分量比較を図-3に示す。3本の桁を比較した場合、最も海側にある第5桁よりも第4桁の塩分量が全体的に多いことがわかる。これは、第5桁が雨水にさらされること、また、海から吹く風が海塩粒子とともに橋の下で滞留を起こすことなどによるものと考えられる。

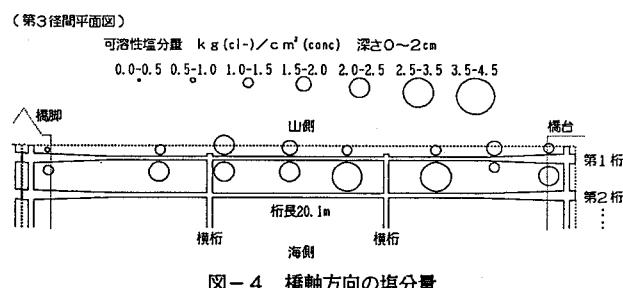
図-4 橋軸方向の塩分量

図-4に、橋軸方向の塩分量を示す。図は山側の耳げたにあたる第1桁について調査を行ったものであるが、桁山側面は海側面に比べ、雨水により表面の付着塩分が洗い流されたためか塩分浸透量が少ない傾向にある。海から吹く風が、橋脚、橋台および横部付近において滞留を起こすことによりその箇所の付着塩分量が多くなると思われたが、調査結果からはその傾向は見られなかった。

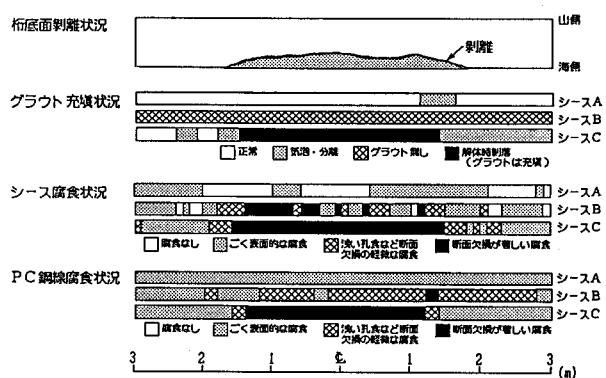
図-5 グラウト充填状況とシース・P C鋼線腐食状況

図-5に、第1桁のグラウト充填状況とシース・P C鋼線腐食状況を示す。桁底面の3本のシースのうち、中央のシースBは全長にわたってグラウトが全く充填されていない状態であった。またシース内部に水は入っていないかった。シースは継ぎ目部を中心に断面欠損の著しい腐食が生じていた。P C鋼線は腐食が連続してはいないものの、所々点状に断面欠損を起こしていた。しかし、シース上にはひびわれがなかった。このことは、シースの腐食による膨張圧が空洞によって緩和されたことによると思われる。
