# VI-115 明治期建設レンガ造り トンネルの路盤低下について

J R西日本金沢構造物検査センター 正 西村竹利 正〇山崎和彦

電化に伴うトンネル路盤低下による、河川堤体への影響とその対策について述べる。

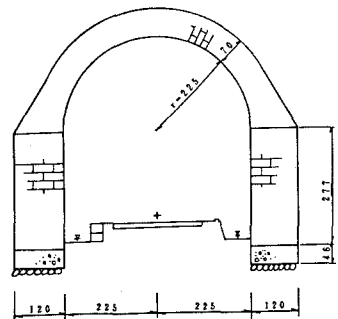
（図－3）トンネル現況図

入口から14m・28m程入った地点（上部宝達川の流水敷をはさむ形）においてクラックが発生しており、クラックの幅は最大で2～3cmで全断面にわたっている。又、クラック周辺のレンガには、風化、劣化及び浮きが観察される。
