## VI-131 R C床版鋼板接着工法の補修効果

阪神高速道路公団 正会員 澤登 善誠

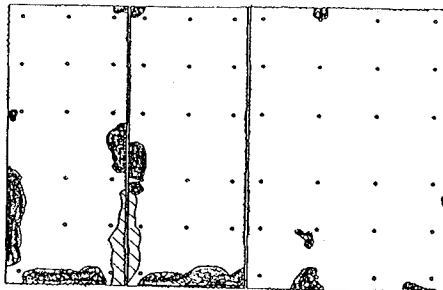
図-2 接着鋼板の外観状況

4-1. 事前調査: 接着鋼板の浮きならびに発錆状況図を図-2に示す。鋼板端部および鋼板継目部に多くの浮き、錆が出ていることが分かる。これは応力集中によるシールの縁切れによる水分の浸入に起因するものと思われるが、過去の実験や解析により、現在はハンチ下端まで鋼板を延ばすこと、および鋼板継目部に添接板を設けることとしている。
