## VI-181 景観保全に配慮した斜面安定工事例

四国縦貫自動車道渦井川橋（下部工）工事稲荷山斜面安定工事

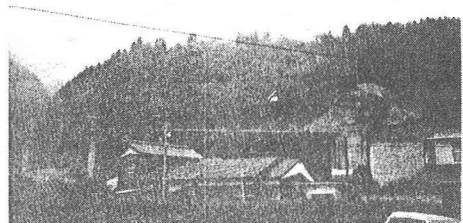
図-2 稲荷山全景

平成2年9月末ごろ山頂付近でテンションクラックが発見され、また山裾の構造物掘削を行なった箇所（吹付とロックボルトで保護を行なっている）でも新しいクラックが数ヶ所生じた。

動態観測の結果、クラックの拡大が観測され、また地中傾斜計の変位計測により、GL-10m付近の黒色片岩層の移動が確認された。
