本州四国連絡橋公團 正員 藤井裕司 建設省土木研究所 正員 西川和廣
建設省土木研究所 正員 村越潤 建設省土木研究所 正員 ○田中良樹

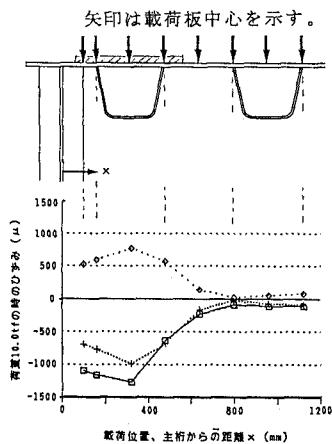
図-2に載荷位置の影響を示す。その溶接部のデッキ側止端(橋軸直角方向)およびスティフナ側止端のひずみは、いずれも着目点直近の縦リブの中心軸上に載荷したときに最大となり、その縦リブ上に荷重が載荷されなければほとんど生じない。また、スティフナ直上に荷重が載荷される場合、スティフナ側止端のひずみがデッキ側止端よりも大きくなる傾向がある。

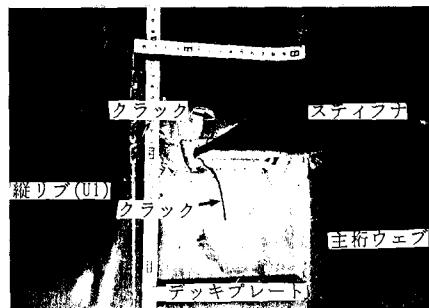
写真-1 Case1のクラック発生状況

のまわし溶接部スティフナ側止端からクラックが発生している。クラックはビードを斜め上方に進展し、デッキにまで達した。Case1ではクラックがデッキ上面にまで進展していたが、Case2では進展していなかった。

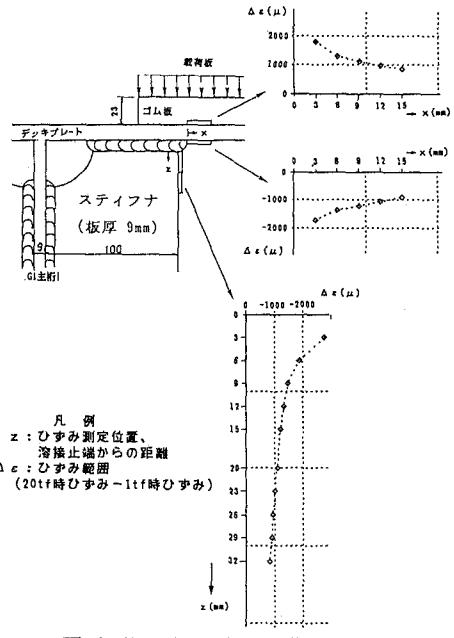
図-3 着目点付近のひずみ分布

図-3に疲労試験前に測定した着目点付近のひずみ分布を示す(Case1のみ)。スティフナ側止端で特にひずみが大きくなってしまっており、クラックの発生位置と一致している。

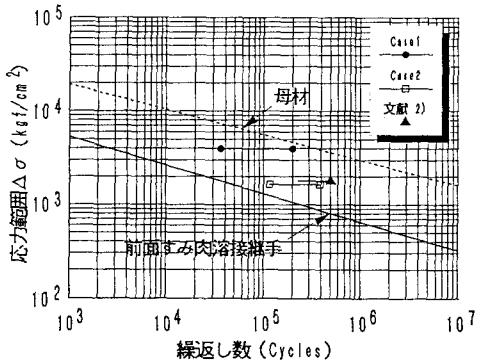
図-4 疲労試験結果

図-4のS-N図上にCase1,2の疲労試験結果を示す。疲労試験中は主要な箇所のひずみを応力頻度測定器で測定していたが、ひずみゲージの直線性が失われたことから、クラック発生回数は明確に確認できなかった。この図では目視で確認したクラック発生前後の繰返し数を範囲で示す。このときの応力範囲は既存の結果と比較するため、止端から6mmの位置での実測値を用いた。図中に既存のデッキとスティフナの溶接部の疲労試験結果²⁾(デッキ側止端にクラック発生、繰返し数50万回以前)を示すとともに、母材(スリットR部)の引張応力域での疲労強度(実測値で整理)⁵⁾と前面すみ肉溶接継手の引張応力域での疲労強度(公称応力で整理)⁶⁾をそれぞれ示す。この図では、デッキとスティフナの溶接部の疲労試験結果は、前面すみ肉溶接継手の疲労強度よりも高く、母材の疲労強度よりも低い傾向にある。
