アルス・コンサルタンツ(株) 正会員 ○大深伸尚
 金沢工業大学 正会員 本田秀行
 金沢大学 正会員 梶川康男

1. まえがき 調査の対象とした橋梁は、石川県の国道157号線沿いの手取川に昭和5年に架設された小規模吊橋であり、すでに60年以上供用されてきた。主要部材は、部材のBSやKDYの刻印から英国のBritish Steel社およびKing Dam, Yalta社製の鋼材が、また過去の補強工事等から八幡製鉄所社製の鋼材も一部使用されている。本橋は60年以上供用されており、外観上の劣化等に加え、構造上の強度など安全性を検討する時期にきている。そこで、外観上の劣化調査、静的・動的試験、部材の強度試験、理論解析などを実施し、本橋に対する強度評価を検討したので以下に報告する。

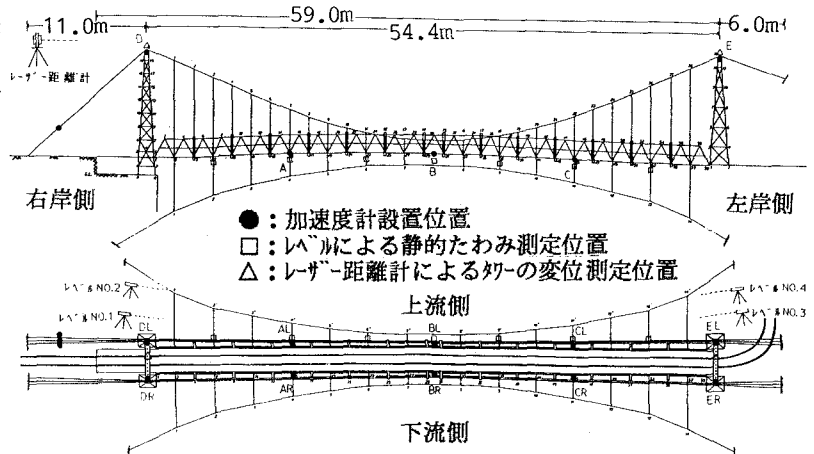
図-1 本橋の一般図および測定器の配置と測定点

2. 調査 本橋に対する調査は表-1に示すように8項目を実施した。本橋の一般図を図-1に示す。支間長54.4m、幅員2.1m、制限荷重3tで荷物運搬用のトロッコレールが敷設されている。

(3) 静的試験 本試験として、等分布荷重、集中荷重載荷、ケーブル張力測定を行った。実験内容等を表-2に、また測定器の配置を図-1に示す。なお、ケーブル張力測定は、ケーブルの応答加速度の固有振動数から張力を推定している。載荷用の荷重は、トロッコ(550kg)と25kgの土嚢72個を用いた。図-2はたわみの測定例を示している。なお、解析値は弾性理論で計算した。測定結果として、補剛トラスの鉛直曲げ剛性はほとんどなく、横構上

(4) 動的試験 本試験の実験方法や内容を表-4に示す。ハンガー振動影響試験とは、加振時のハンガー振動が大きい為、ハンガー自体の固有振動数を検討するために行ったものである。本試験での測定器配置を図-1に示す。測定データの収録は、現場でテクニカルコンピュータ(TEAC製PS-9000-300)で行った。図-3は加速度応答波形例と卓越スペクトルを示している。1.8 Hzと5.8 Hzはハンガー自体の振動数と思われる、1次振動が対称モードの2.1 Hz、2次振動が逆対称モードの3.6 Hzである。なお、固有値解析はNASTRANでも行っている。動的試験の結果として、固有振動数は同規模の吊橋より若干大きい値を示している。これは、木製縦桁の剛性寄与が大きいと思われる。対数減衰率は、供用年数の長い橋梁の一般的傾向として、また同規模の吊橋よりその値が大きく減衰性能が高く、ストームケーブルの配置も影響しているようだ。

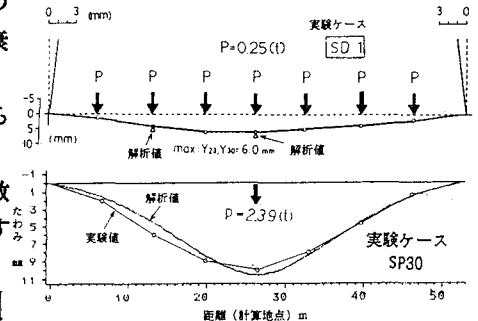
図-2 たわみ測定の一例

の3本の木製縦桁の寄与が大きく、+点載荷時での負のたわみを縦桁とストームケーブルが拘束するなどが認められた。縦桁が木製である以上、今後の腐食等によって曲げ剛性に期待できない懸念がある。表-3は、ケーブル張力の測定結果を基に、積雪時のケーブル張力試算を示している。冬期間の積雪により過大なケーブル張力が負荷されるものと考えられる。
