I-496 兼六園にある日本武尊像石積みの修復による力学特性の向上

金沢大学工学部 正会員 北浦 勝、同 宮島昌克、同 池本敏和

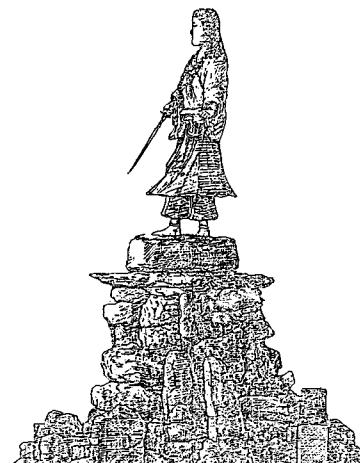
図1 日本武尊像

明治記念之標「日本武尊」の銅像は、西南の役で戦死した郷土軍人の靈を祀り、記念するため、1880年（明治13年）に金沢の兼六園内に建てられたものである。銅像の身長は5.5m、重さは約5.5tfあり、屋外に建てられている人物銅像としては日本最古である。台座石は厚さ約60cm、重さ約8tfであり、下の石積みの高さは約6.5mで170数個の石から成っている。これらの石が石の重さだけで組み合わされている（図-1）。銅像は、左右の足を貫き台座石に定着させた2本の鉄柱により固定されているが、昭和63年の調査で台座石（地元の戸室石）に大きな亀裂が認められた。この亀裂は像の左右の足をつなぐ線と一致し、像の揺れ易い方向はこれと直角である。銅像はそよ風によつても振動し、この揺れによって新たな亀裂が発生し、また現存する亀裂がさらに成長することが考えられた。また石積みにもゆるみが目立った。もし地震動などの強い力が作用すると、台座石、石積みが一体となって力に抵抗できなくなる恐れがあった。そこでこの機会に銅像本体の欠陥部分の補修はもとより、台座石の取り替えと石積みの解体修理が実施された。本調査研究は、修復前後の台座石およびその下部の石積みに静的載荷実験を実施した結果について述べるものである。

ここに用いられている石積みは自然石をほとんど加工せずに元の形のままで、一見乱雑に積み上げられたものである（図-1参照）。石積みの石になる前には、これらのうちの景石（しかも、力を負担している）は近くの玉泉院丸庭園の庭石として使われていたという記録があり、そのほとんどは石川県内から取って来られたものである。

石積みの修復工事は先人の工夫を何一つ見落とすことなく、解体することから始まった。その結果、石積み内側に間知石から成る堅固な石積みが3段積まれていること、裏込め用の玉石、栗石で十分締め固めたのち、庭石を景石として積み上げてあること、その際、景石が落下しないように合刃をそろえて積み上げてあることがわかった¹⁾。これらの情報を十分取り込み、岩石師が劣化した石を新しい石と取り替えながら、元のように積み上げていった。なお元の台座石は亀裂があり、使いものにならないことから、10cmほど部厚い富山県の石を新しい台座石として据え、銅像の足付き支柱部分用の穴をあけ、銅像を固定した。

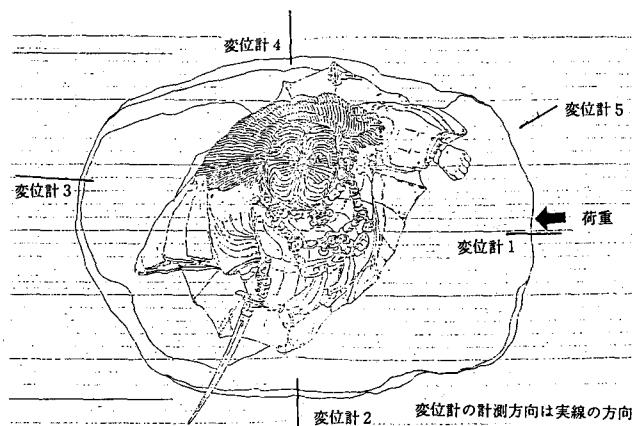
図2 荷重および変位の計測点と計測方向（台座石載荷実験）

主として地震時における石積みの抵抗強度を知るために、解体修復の前後に2通りづつ、計4通りの静的載荷実験を行なった。すなわち銅像の載っている場合と取り除かれている場合の2通りである。一般に石積みは、その上部に重い物体（銅像）が載っているほど、水平方向からの荷重への抵抗力が増す。従って銅像の載っている場合の実験のみで本実験の目的は達成されるが、石積みそのものの剛性を確認するために、銅像の載っていない場合の実験も実施した。実験には、台座石に静的荷重をかける場合と、石積みを構成する1つの石に荷重をかける場合とがあり、それぞれの高さにおける水平抵抗力を知ることができる。台座石に荷重をかける場合の荷重の位置と石の変位の計測点および計測方向の一例を図-2に、また石積みの石に荷重をかける場合のそれを図-3に示す。

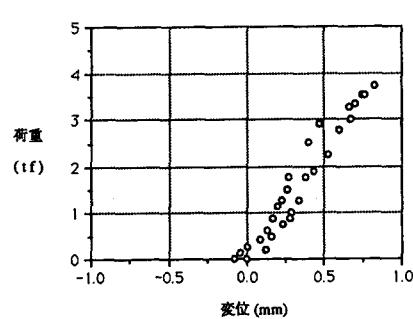
図4 載荷実験結果（石積載荷、
修復前、像あり）

図-4は縦軸に水平荷重の大きさを、横軸に載荷点に最も近い計測点の変位（台座石実験では台座石の、石積み載荷実験では石積みの変位）をとつて描いた、言わゆる力-変位の関係の一例を示している。4tf前後の荷重をかけても変位は1mm程度であり、小さいと言えるが、若干（たとえば0.2mm程度）の永久変位が認められた。ちなみに、銅像と台座石の重さをそれぞれ5.5tf、8tfと予想すると、耐震設計における基本震度が0.2であるから、地震時に台座石には $(5.5\text{tf}+8\text{tf}) \times 0.2 = 2.7\text{tf}$ の水平荷重がかかると考えられる。この荷重に対してこの程度の変位であると理解できる。
