I-497

因島大橋塗膜調査

本州四国連絡橋公団 第三建設局 向島管理事務所 所長 山本 紀夫
 本州四国連絡橋公団 第三建設局 向島管理事務所 橋梁技術課長 古家 和彦
 本州四国連絡橋公団 第三建設局 向島管理事務所 橋梁技術課 杉山 剛史

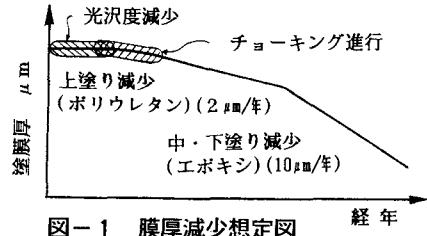
図-1 膜厚減少想定図

現状では、塗膜の劣化状況を把握する調査方法は幾つかあるが、塗膜の寿命を推定する調査方法がない。また、今回の塗装系の劣化メカニズムは図-1に示すように表層からの損耗と考えられている。以上から今回の調査は、膜厚測定を中心の幾つかの方法について試みた。また、調査箇所については、橋梁全体を把握するため、図-2に示す箇所で行なった。塗膜調査の履歴及び今回

1) 図-1の劣化メカニズムにおける塗膜の寿命推定は、表層の膜厚測定しかないと確認できた。
