I-499 落下物事故により損傷(変形)を受けた鋼桁の補修工事(その1)

阪神高速道路公団 正会員 中本 覚
 阪神高速道路公団 正会員 荒井 洋幸
 住友重機械工業(株) 正会員 〇福 富孝泰
 住友重機械工業(株) 正会員 中村 幸

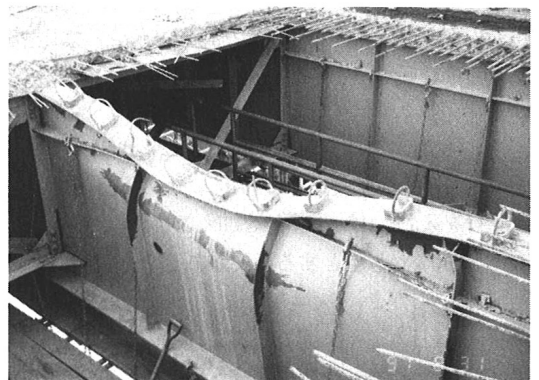
写真-1 桁の損傷状況

損傷を受けた橋梁の形式はRC床版を有する活荷重合成I桁である。桁の平面配置図を図-1に示す。桁の損傷は落下物の衝撃を直接受けた中桁が大きく変形しており、その状況を写真-1に示す。影響範囲は橋軸方向に約3.3mにわたり、変形量は最大で、上フランジが30cm(鉛直方向)、腹板が20cm(水平方向)である。また、ボルト継手部には落下物の衝撃によると思われる塗装割れが見られ、一部ボルトのゆるみが報告された。一方、損傷箇所周辺の主桁・対傾構・横構ならびに支承部については目視検査を周到に実施したが、特に異常は認められなかった。各溶接部についてもカラーチェックによる検査を実施したが、特に異常は認められなかった。

5.1 設計検討 変形した鋼桁の補修方法については、種々の施工法を比較検討の結果、桁下に仮設ベントを設け主桁を支持し、変形した主桁を部分的(主桁高の1/2)に切断し取替える工法を採用した。

鋼桁補修の設計検討としては、床版・主桁の損傷による隣接桁への死荷重断面力の分配と、床版復旧に伴う荷重による断面力を計算した。さらに仮設ベント位置でのジャッキアップ・ダウンによる各桁の応力度の変化についても求め、損傷により再分配された死荷重応力度を改善するための突き上げ力を定めた。検討の結果、突き上げ力は仮設ベント位置の2箇所それぞれ30tonずつとした。各主桁の復旧前後の応力度は表-1に示すとおりである。
