I-500 落下物事故により損傷(変形)を受けた鋼桁の補修工事(その2)

阪神高速道路公団 正会員○加賀山 泰一
 住友重機械工業(株) 八十逸雄
 住友重機械工業(株) 山田洋一
 (株)フジエンジニアリング 正会員 今田和夫

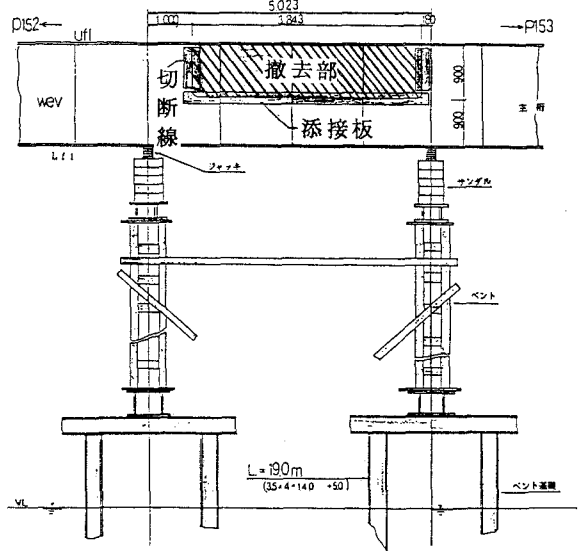
図-1 補修工事施工図(側面図)

2.1 施工概要 変形した鋼桁の補修方法については、種々の施工法が考えられたが、検討の結果、図-1に示すように、桁下に仮設ベントを設け主桁を支持し、変形した主桁を部分的(主桁高の1/2)に切断し取替る工法を採用した。この結論に至った理由は以下のとおりである。

- ① 本橋は河川上に位置するが、航路を確保すればベントの設置は可能である。
- ② 本橋は交通の要所であり、工事による長期の交通規制を避ける。
- ③ 塑性変形は主に主桁の上半分のみられ、この部分の切断により、下半分に発生している変形はある程度戻るものと考えた。
- ④ 仮設ベントよりジャッキアップし、主桁を取替ることにより、カンバー並びに応力の改善が期待できる。

尚、主桁の切断後残留している変形については線状加熱し、ジャッキ等を用いて復旧することとした。取替桁の上フランジ面は現場溶接、下フランジウェブ面はボルトにより接合し、上フランジと床版とは、樹脂圧入により接着した。又、施工中は、応力測定、及びカンバーの計測を行い管理した。

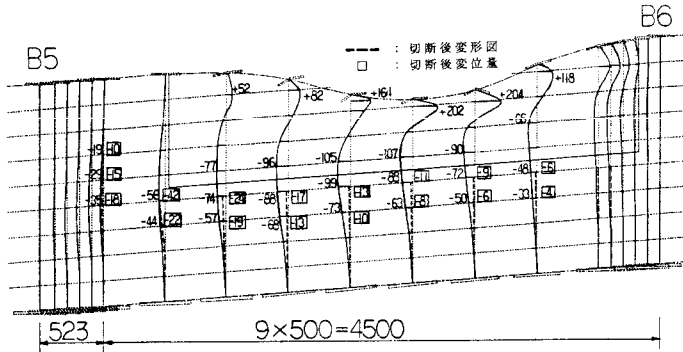
図-2 主桁切断後の変形回復状況

2.2 変形復旧状況 主桁の切断範囲はその変形状況より決定した。すなわち、落下物の直下(上フランジ近傍)は完全な塑性変形である。それに対し、桁高の1/2の位置では、面外の変形が100mm程度のなめらかな形状であり、この変形量から計算すると約0.1%の伸びである。つまり、この位置での桁は弾性限度内の変形であり、この位置で切断、主桁の上半分(塑性変形部)を除去することにより、それ以外で発生している変形量の80%程度は回復すると予測した。又、橋軸方向の切断範囲は、変形状況と対傾構等の取合より決定した。以上の検討に従い、主桁の切断を実施した。その時の変形の回復の状況を図-2に

示している。この図から判るように、主桁の切断後、発生していた変形量の80~90%が回復した。その後、残留している変形については、線状加熱による歪取りを行い、新橋建設時の出来型精度まで復旧した。

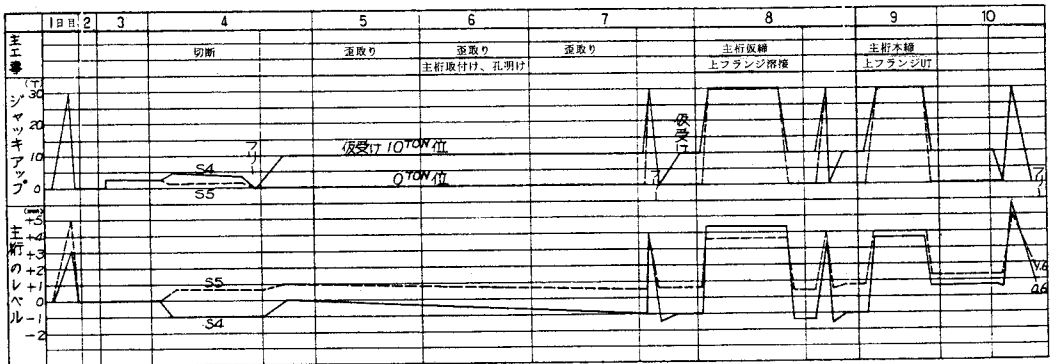
図-3 ジャッキアップと主桁のレベルとの関係

2.3 応力、キャンパー計測結果 主桁の切断から、取替桁のボルト締めまで一連の作業において、キャンパー並びに応力の測定を実施した。図-3に主桁のレベルと、ベントからのジャッキアップの関係を示している。この図から、主桁切断前のレベルを0として、桁の取替後はキャンパーが1mm前後回復していることになる。これは次に述べる応力の関係についても同様であるが、損傷を受ける前の初期値が不明確なため、その値との比較は不可能であるが、少なくとも補修前の状態よりは改善されたものと判断できる。

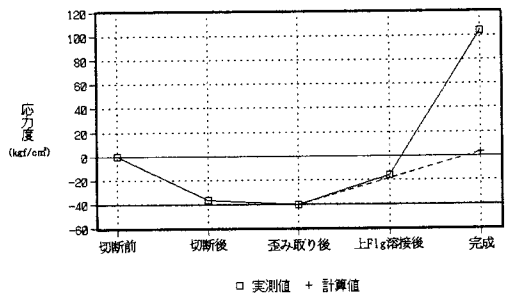
図-4 施工中の直近の対傾構の応力変化

施工中の応力度の変化を図-4に示している。部位によって傾向は異なるが、最終的に、取替主桁ウェブのボルト本締め後のジャッキダウンにより、補修前の状態に比べて応力度の改善が図られた。
