I-501

福山港渡橋の亀裂の非破壊検査

橋梁検査センター 正員 加藤 昌彦
 広島大学工学部 正員 佐藤 誠
 関西エックス線 正員 大畠 久雄
 広島県 渡辺 祐朗

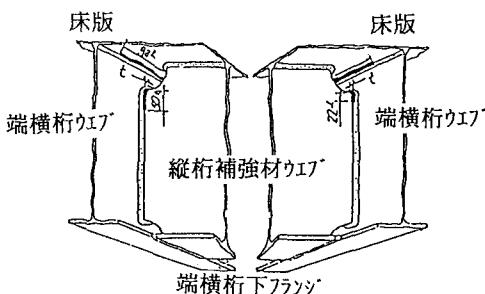
(1) 主橋の亀裂 ①主桁下フランジと主橋両端の横桁との突合せ溶接部の全箇所（4箇所）にあり、図-2に代表例を示す。これらの亀裂は全て主桁下フランジ側に進展し、最長195mmに達している。②床版と端横桁との隅肉溶接部に3箇所あり、図-3に代表例を示す。③縦リブあるいは、補強縦桁ウェブと端横桁ウェブとの隅肉溶接部に4箇所あり、図-3に代表例を併示する。

図-2 主桁下フランジの亀裂

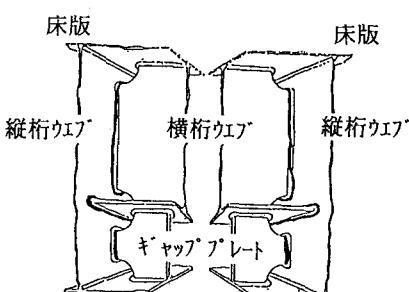
(2) エプロン橋の亀裂 ①横桁ウェブあるいは横桁下フランジと縦桁ウェブまたは縦リブとの隅肉溶接止端部23箇所にあり、図-4に代表例を示す。損傷度の大きい亀裂は、この図に示すように溶接部の全長にわたる貫通亀裂である。②ギャッププレートと横桁下フランジあるいは縦桁ウェブとの隅肉溶接部1箇所にあり、図-5に代表例を示す。③縦桁の下フランジが欠落し、ウェブを貫通している亀裂が1箇所ある。④縦リブと縦桁との隅肉溶接部2箇所に全長にわたる貫通亀裂があり、図-6に示す。

図-4 隅肉溶接止端部の亀裂

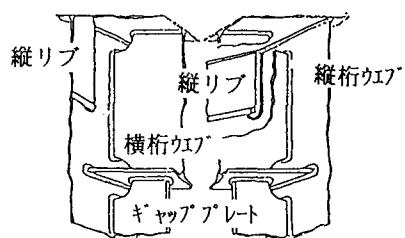
図-5 ギャッププレート隅肉溶接部の亀裂
