## 福山港渡橋における応力頻度測定

広島工業大学 正員 村中 昭典 正員 皆田 理  
 広島県 吉光 正俊  
 三菱重工業(株) 正員 梶本 勝也

## 1. まえがき

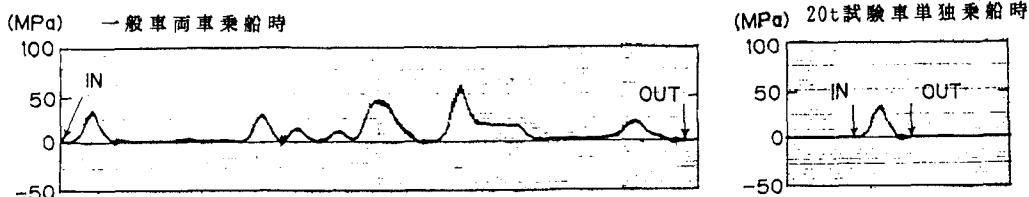
図2 乗船時におけるCase 1の応力波形

応力頻度測定中における乗下船自動車台数調査結果から、車長7m以上の貨物車(大型車)に注目すると、両港発の全貨物車に対するそれらの貨物車の占める割合は70%~80%程度となり、鋼床版はかなり厳しい交通荷重下に置かれているものと考えられる。図2は動ひずみ測定によって得られた一般車両乗船時と20t試験車単独乗船時の応力波形を示したものである。図3は測定によって得られた応力頻度と応力レベルとの関係を例示したものである。同図中には動ひずみ測定によって得られた20t試験車単独走行時の応力も併記してある。同図より、測定期間6日間での最大発生応力は20t試験車単独走行による発生応力の約3~4倍程度となっている。図4はJSSC疲労設計指針(案)に基づき、ひずみゲージ貼付け部近傍の溶接部に対応する強度等級ごとに等価応力振幅を求め疲労寿命との関係を示したものである。同図より、デッキプレートと横桁(Case 2)、デッキプレートと縦リブ(Case 4)とのすみ肉溶接部、主桁腹板と横桁下フランジ(Case 3)との回し溶接部、及び主桁フランジと横桁フランジとの突合させ溶接部(Case 1)

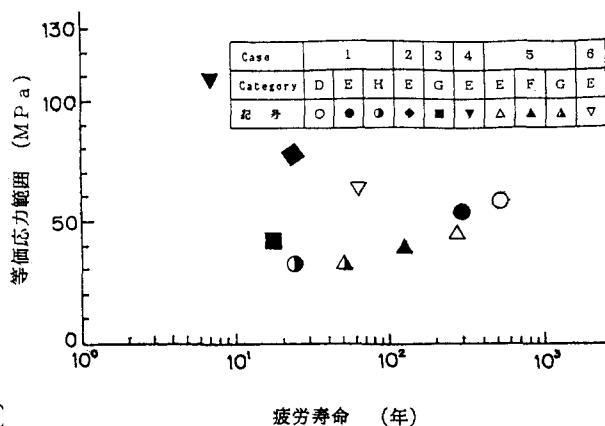
図4 等価応力範囲と疲労寿命の関係

においては疲労寿命が数年から二十年程度と短く、今後の供用中での疲労亀裂の発生が予想される。事実、Case 1の場合、別途実施した非破壊検査によって、疲労亀裂が突合せ溶接端部より発生し、主桁フランジに進展していることが確認された。それらの亀裂発生部位はいずれも雨水、海水の影響によつて腐食の進行の著しい場所であった。一方、エプロン橋部においても溶接部の非破壊検査より、縦桁と横桁とのすみ肉溶接部に多数の疲労亀裂の発生が確認された。エプロン橋部は渡橋において最も苛酷な応力を受ける部位であり、実応力を明確にして疲労寿命に関する検討が必要と考えられる。

渡橋における疲労亀裂の発生原因は、車両の進行と船の揺動とによる過大応力の反復に加えて、厳しい環境条件下での部材の腐食の進行が大きな要因となっている。従つて、同様の鋼構造物では、多くの実働応力資料を集め、また、構造部材の応力腐食、腐食疲労挙動を考慮した設計、維持・管理が極めて重要と考えられる。最後に、本調査は構造物の維持・補修技術研究会（委員長：大村 裕広工大教授）に関連して実施したものである。同研究会顧問 東工大 三木 千寿教授には多大なご助言を、また、本調査に際し、中電技術コンサルタント（株）、復建調査設計（株）（株）ヒロコンには多大なご協力を頂いた。ここに関係各位に深謝申し上げます。
