## II-184 張芝工の耐侵食性についての現地観測

建設省関東地方建設局 富田 和久  
 （財）国土開発技術研究センター 正員 宇賀 和夫 長谷 博幸  
 パシフィックコンサルタンツ株式会社 正員○並木 嘉男 藤堂 正樹

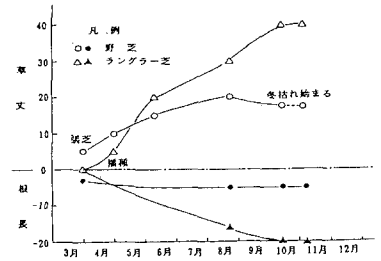
図-3 芝の育成状況

芝刈り等の維持管理を行なわなかった場合の、野芝とラングラー芝の育成状況の比較をすると図-3のようになる。野芝は、草丈の成長は鈍く10月頃には冬枯れが始まり、冬期は枯れてしまう。これに対し、ラングラー芝は、成長が早く10月頃には草丈、根の長さも野芝の2倍程度となった。また、ラングラー芝は常緑であるので、冬期でもほとんど枯れることはなかった。
