## II-192 既設魚道改善の現地実験

既設の魚道に何らかの問題があって、有効に機能していない事例は少なくない。本報告は、そうした事例のいくつかについて、簡便な改善策を試みた結果を報告するものである。

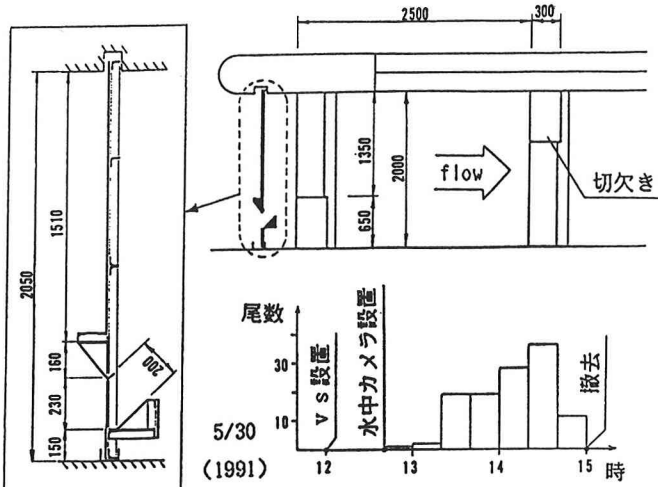
図-2 バーチカルスロット挿入（左と上）後の遡上尾数

（3）については、魚道の直上流の水中に設置されたビデオカメラによる撮影によって、①の改善後に比較的大型のアユの遡上が（図-2）、また、②の改善後に小型のアユの遡上が確認された。

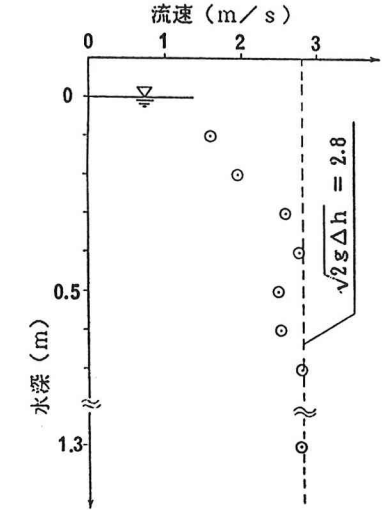
図-3 スロット部の流速分布

スロット部の流速は、鉛直方向にほぼ一様に、前後の水位差 $\Delta h$ （＝約40cm）から計算される流速（ $=\sqrt{2g\Delta h}=2.8\text{ m/s}$ ）であって、遡上不可能なものであったが、表面付近の流速は比較的小さく（図-3）、遡上魚は表面を通過することが水中カメラによって確認された。この結果は、①バーチカルスロットを階段式魚道の流量調節装置として利用できる可能性と、②バーチカルスロット式魚道においては、表面に浮上できる魚であればかなり小型のものでも遡上可能になること、を示しているものと思われる。

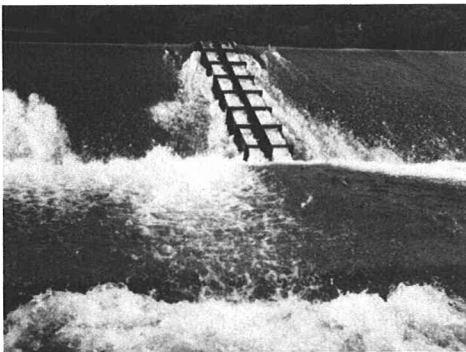
〔問題点〕 魚道が急流過ぎて、遡上魚（主としてアユ）が全くのぼれない。

（1）については、観察した漁業組合員によれば、大量（1日あたり1万尾以上）のアユの通過が見られた。この結果、①遡上できずにいるアユが群れている箇所に（移動可能な）魚道を一時的に設置することの有効性、②小型のデニール式魚道であれば急勾配であっても流速を十分落とせること、などが確認された。

写真-1 堰堤にもたせかけた簡易デニール

〔改善策〕 簡易デニール魚道ユニット（図-1）を6個連結した魚道（幅30cm、長さ5.4m）2本を堰堤法面（勾配約1/3）にじかに置く形で設置した（写真-1）。

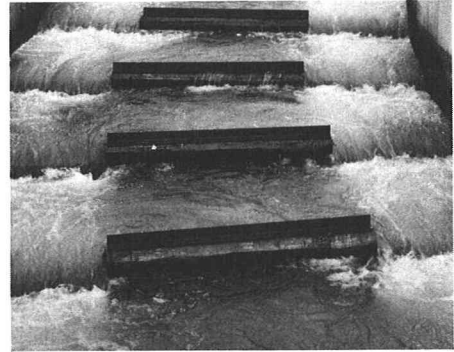
〔問題点〕 魚道内に横波（セイシュ）が生じ、遡上が困難。

（2）については、横波が発生しなくなるとともに、アユの群れがいくつか遡上するのが観察された。①各プール内の側壁近傍に生じる鉛直流と非越流部直下の静穏な水塊がセイシュ発生を押さえるとともに、②各プール（の静穏部）で遡上魚が完全に休息できること、③切り欠き部を越流する流れの（比較的流れの弱い）表層付近を遡上できること、などが好結果をもたらしたものと考えられる。

写真-2 階段式の中央に非越流部を設置

〔改善策〕 隔壁中央部をかき上げて、その結果できる両側の切り欠き部のみから越流する形とした（写真-2）。（その結果、魚道は一種のアイスハーバー型となった。）

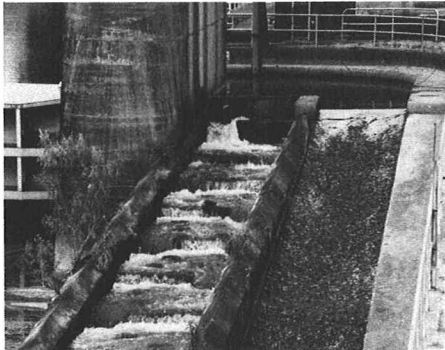
- ①流量調節装置がなく、しばしば流量過多となって遡上魚はほとんど無し。
- ②最下流部（魚道入口）の段差が大き過ぎて、小型アユの進入不可能。

写真-3 最上流部にバーチカルスロットを挿入

- ①最上流の角落としにバーチカルスロットを挿入した（図-2、写真-3）。
- ②最下流部の隔壁切り欠き部に、簡易デニール魚道ユニット（図-1）を3個連結した魚道を、梯子をかけるような形でもたせかけた。

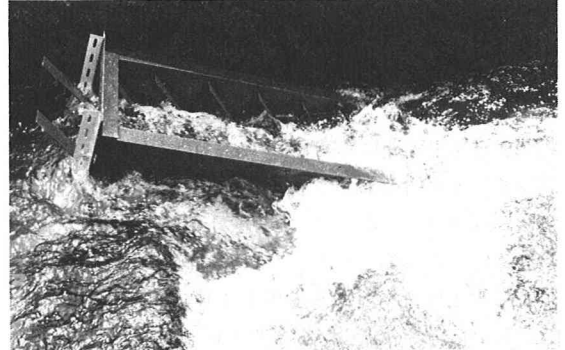
写真-4 最下流部に簡易デニールを設置
