## II-233 護岸・根固工の被災に関する事例研究

建設省 土木研究所 正員 川越達郎

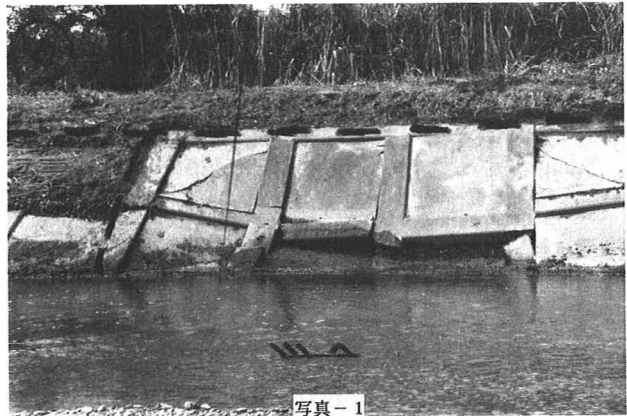
写真-1

①永久護岸の箇所数は申請資料データ533箇所のなかでは5%程度と少ない。その中身を見ると表-3に示す6つのパターンに分類され、そのうち8割が写真-1に示すような下部からやられているものである。その他では天端保護工をしっかりと
