## II-557

## 島根県三里ヶ浜の海浜変形

建設省土木研究所海岸研究室長

正会員 宇多 高明

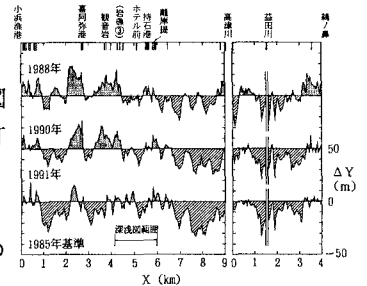
図-2 鶴ノ鼻より小浜漁港の区間の汀線変化

これらはその長さから考えてかなりの沿岸漂砂阻止機能を有している。図-2によれば、いくつかの特徴が見い出される。第1は、高津川の西側に隣接する6km $\leq$ x $\leq$ 9km区間で汀線が経年的に後退していることである。とくに1991年の汀線変化では6年間で汀線の最大後退量が30mに達した。x=9kmには高津川導流堤があって漂砂の供給がかなり阻止されていることを考慮すると、このような汀線変化は西向き漂砂に

よって当地区から土砂が流出したため生じた侵食と考えられる。これと対照的に高津川河口導流堤の東側隣接域での汀線は変動はあるもののほぼ安定していることから、導流堤により河口の東側地区の土砂が西側へ移動するのを妨げられたとは考えにくく、河川からの流出土砂が減少したことが主な原因と考えられる。さらに、益田川河口導流堤の西側隣接部でも侵食が進んでおり、河口右岸側の汀線がほぼ安定している点は、高津川と同様、益田川河口付近でも西向き漂砂と河口からの土砂供給量の均衡がくずれていることを示している。さらに海岸中央部の持石港の西側のホテル付近、観音岩と喜阿称港の間、さらにその西側区域でも経年的に侵食が進んでいる。以上のように、この区域では経年的に著しく侵食が進んでいる。しかし、近年の激しい侵食に対し、これに釣り合う形で汀線が前進した区域が一部を除いてほとんどないことが注目される。解析区域の西側には小浜漁港があり、それより西側には岩礁が広がっているため、大量の底質が西側へと流出したとは考えられない。したがって、土砂の欠損原因は他に求めねばならない。

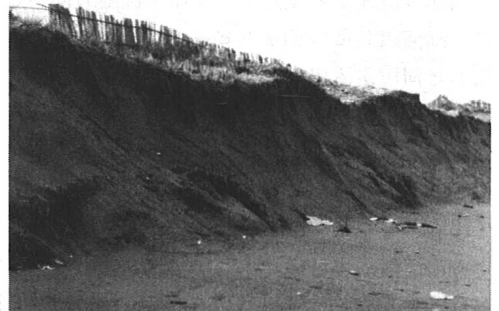
写真-1 岩礁③の東側に隣接する地点Aの海岸状況

図-3に示す範囲では最近海岸侵食が著しく進んでいる。以下では1990年2月撮影の現場写真をもとに侵食状況を調べてみる。写真撮影位置と撮影方向を図-3の矢印A, Bに示す。まず、岩礁③の東側に隣接する地点Aの海岸状況を写真-1に示す。砂丘が削り取られ、高い浜崖が形成された。その東側、ホテル前面の地点Bでは(写真-2)、家屋のごく近傍まで浜崖侵食が進んだ。
