## 主に凍上作用によって破断したグラウンドアンカーの事例について

北海道開発コンサルタント(株) 正員 ○ 奈良 義明  
 北海道 小林 雅之  
 北海道 西田 健一

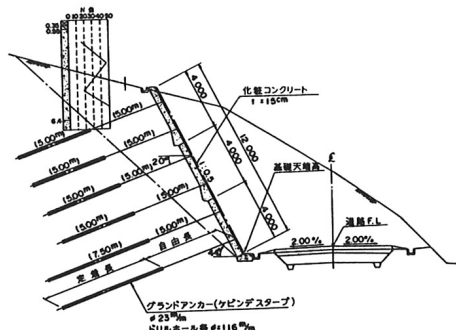
図-1 標準断面図

切土のり面対策工として、図-1に示すように張コンクリートにグラウンドアンカーを併用させる構造物としたが、施工後数年でこのグラウンドアンカー数本が突然破断し、張コンクリートから飛び出すという変状が起った。

対策工の選定にあたっては、凍上の負荷応力が最大の要因となっているため、凍上力を減衰させることを最大目的とし、張コンクリート裏面に排水管を通すこととした。

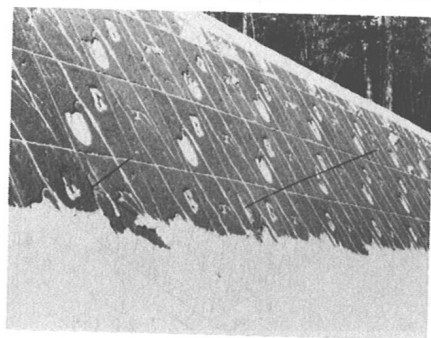
図-2 破断鋼棒突出状況

昭和62年10月~11月にかけて施工したグラウンドアンカーが平成2年2月に破断したのを皮切りに同年8箇所、平成3年には5箇所変状があった。

- ① 破断時期は2月~3月の厳寒期に発生している。
- ② 破断長は4.0m~5.0mで自由長と定着長部の境界付近に集中している。
- ③ 施工後、2~3年以内の比較的短期間で発生している。
- ④ 破断した場所は散在していたが、上段部と中段に集中している。
- ⑤ 破断面はいずれも断面変化のない脆性破壊をしている。
