## III-401

## 盛土の変形と地盤構造の関係

（財）鉄道総合技術研究所 正会員 ○那須 誠  
 東日本旅客鉄道株式会社 狭田彰二  
 東海旅客鉄道株式会社 正会員 大南正克

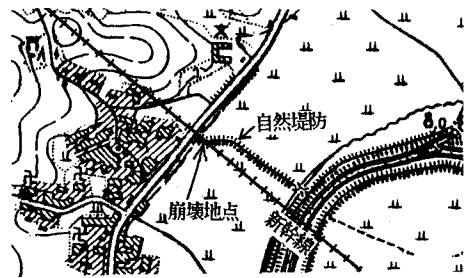
図1 事例1（位置図）

図1は新幹線盛土が降雨後に崩壊した位置（昭和10年発行の旧版地形図に線路を記入）を示す。平野部の平坦地で、砂礫質土から成る自然堤防と粘性土から成る軟弱地盤の境界部で崩壊している。また、この盛土はへの字形に伸びた自然堤防の短辺と斜めに交差し、自然堤防の縁が傾斜する北の方向に崩壊している。

なお事例1～2では地盤状態に応じて盛土の透水性に不連続性が生じたものと考えられる。

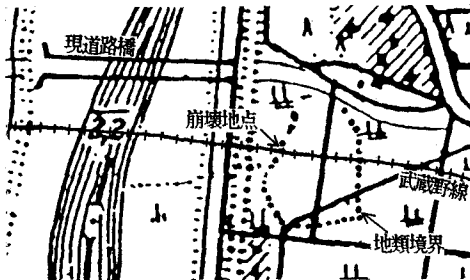
図2(a) 事例2（位置図）

図2(a)は武蔵野線盛土が降雨後に平野部の平坦地形で崩壊した位置（昭和37年発行の旧版地形図に線路を記入）を示す。図2(b)はその地盤縦断面図を示す。図2(a)の点線は地類境界を示し、その点線の枠の外側には田圃の記号が書いてあるが、内側にはそれがない。

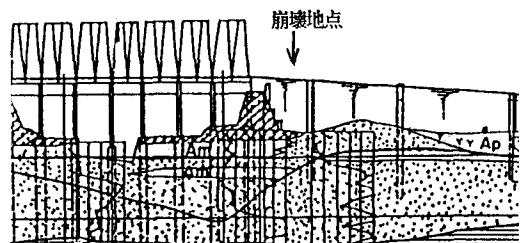
図2(b) 事例2（地質縦断面図）

図2(b)は点線の枠の外側の地盤は軟弱粘性土層からできているが、点線枠の内側の地盤は砂質土で田圃にできない自然堤防であることを示す。このように盛土は自然堤防と軟弱粘性土地盤の境界部で、しかも盛土とその境界線が斜交している所で崩壊した。

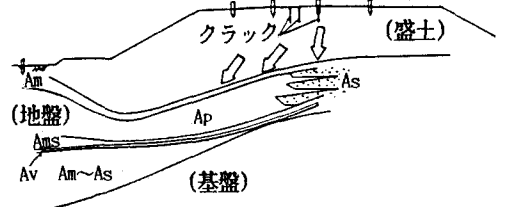
図3 事例3(横断図)

図3は建設中に変位した東北自動車道の盛土とその地盤状態を示す。地盤内の基盤面は傾斜し、盛土は軟弱層の薄い部分（右側）と厚い部分（左側で埋積谷）に跨がっている。その厚い部分には極軟弱腐植土層が厚くあり、薄い部分は砂質土である。盛土は基盤面の傾斜方向に変位したが、盛土天端の亀裂は腐植土層

と砂質土層の境界で生じた。即ち軟弱地盤でも右側法面直下の砂質土層の所では変形せず、左側の腐植土層の存在範囲内のみで変位した。その状況は事例1、2と類似である。なお、ここでも傾斜している基盤面の等高線方向(埋積谷の谷筋方向)と盛土軸方向は斜交している。

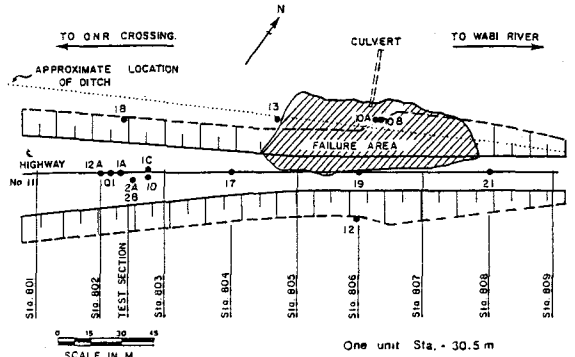
図4 事例4(平面図)

図4は建設中のNew Liskeard bypass 盛土の崩壊状況を示す<sup>3)</sup>。盛土崩壊は盛土高さの急変箇所が生じた。地盤には軟弱ないし中位の縞状粘土層の下に密な砂礫層に大きな裂け目があり、崩壊盛土(高さ約6m)は丁度この裂け目の上にある。この裂け目の部分では粘土層が厚くて圧密沈下も大きく地表面が窪んだようになり、谷或いは池が生じ、そこに盛土したため高さが大きくなったものと思われる。また、盛土高さの違いにより地盤沈下量に差が生じて盛土の性質に不連続性が生じて、盛土が崩壊したように思われる。

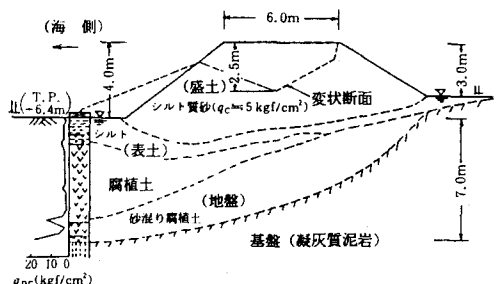
図5 事例5(横断図)

図5は軟弱地盤の厚い部分と薄い部分に跨る盛土の地震時の崩壊状況を示す<sup>1)</sup>。右側法面直下の砂混じり腐植土の軟弱地盤の所では何ら変形せず、厚く極軟弱な未分解の腐植土層のある所だけで、基盤面の傾斜方向に崩壊した状況は事例3と類似である。なお、この基盤面は盛土の縦横断方向に傾斜している。
