III-451 異常高水位時の遮水性土留めにおけるボイリング現象について

JR東日本 東北工事事務所 正会員 菅原 学
 JR東日本 東北工事事務所 白根信彦
 JR東日本 東北工事事務所 正会員 古山章一

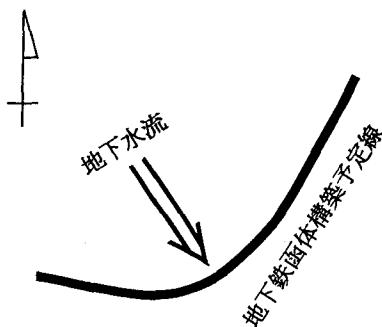
図-2 地下水流状況

地質は、GL-2～-3mより下は、玉石を含む砂礫層である。平常時の地下水位は、GL-8m程度であるが、周囲の地下水調査により現地点では、図-2の様に北西方向より南東方向への地下水流がある為、周囲の降雨による地下水位の変動が大きい。

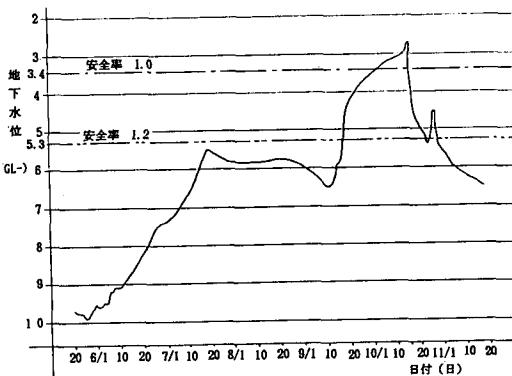
図-5 地下水位変動状況

今回の地下水位上昇に於いて、地下水位がGL-3m程度を越したところから掘削底の仮土留め付近から多量の湧水ができるボイリングの初期症状と思われる状況がみられた。

今回の地下水位変動のグラフに、Terzaghi の方法で検討した安全率1.2と1.0時の水位を記入すると図-5の様になる。ボイリングの初期症状が現れはじめた地下水位GL-3mは、安全率が1.0以下となっておりボイリング現象に対して危険な状況にある事が判った。また、最高水位のGL-2.5mにおいては、安全率は、0.93となり非常に危険な状態にあると推測された。

ボイリング現象に対する処置法は、根入れ長さを長くする、根入れを不透水層中に貫入させる、ディープウェル工法などにより周辺地下水位を低下させる方法等がある。しかし今回の場合、急を要すること及び、周辺地下水位を低下させる事は容易ではないと考えられた為、緊急処置として、簡易的に掘削側に水をプール状に溜め、水頭差を減少させる方法を探った。

溜める水の量は、地下水位GL-2mに対して安全率が1.2程度確保できる様に掘削底より3m程度とした。

その結果、最高地下水位がGL-2.5mまで上昇したが、掘削底の崩壊は見られなかった。
