## ヘリコプターによるビデオ映像を利用した斜面検査手法の研究(第1報)

東日本旅客鉄道(株)安全研究所 正会員 川名英二、小林俊夫  
アジア航測(株)防災・地質部 正会員 ○河村和夫、友利方彦

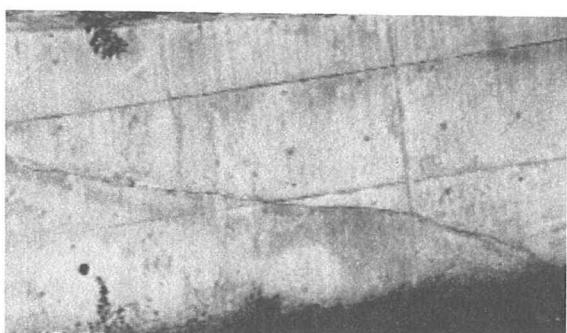
図2 図1と同一箇所（ビデオ3, 20倍ズーム）
