## IV-361 在来線におけるレールシェリング傷の実態分析

JR西日本 正会員 山口義信  
鉄道総研 柏谷賢治  
// 佐藤幸雄

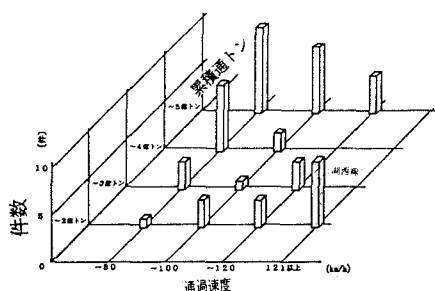
図-1 累積通トン、速度とシェリング発生数

採集したレールの敷設環境の多くは、直線区間、5%以下の勾配区間、列車速度100km/h以上の力行区間、累積通トン3億ton以上のものであり、図-1に示すように累積通トンが少ない場合は列車速度が高くなるほど発生件数が増加し、反対に列車速度が低い場合には列車の通過トン数が増加する傾向を示している。

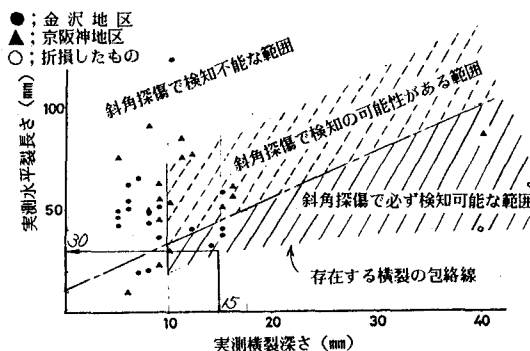
図-2 横裂と水平裂長さの関係（レール切断後）

○水平裂と横裂の実測値による関係を図－２に示すように、横裂に対応する水平裂の長さは、非常に大きなバラツキを示すと共に、横裂が斜角探傷によって直接検知可能な傷がある程度存在し、在来線では新幹線と異なり、水平裂の長さに比べ横裂が進展していることを示している。なお、図中には斜角探傷（70°）による横裂検知の可能範囲も併せ示している。

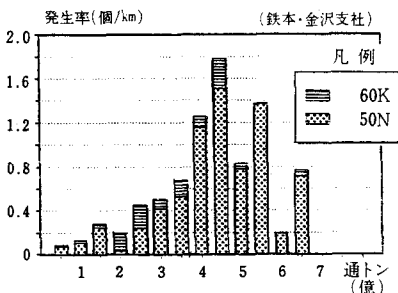
図－３ 累積通トンとシェリング発生率

累積通トン、レール重量別の傷発生率は、図－３に示すように、累積通トン４億トン程度から急激に発生率が高くなっており、シェリングが大量に発生する時期は新幹線に比べ総体的には遅いと考えられるが、小数ではあるが比較的初期に発生するものも認められる。レール種別では、60KGレールの耐シェリング性が50Nレールに比べ高いが、このレールの現時点までの累積通トン数が少ないことから、最終的な見解は今後の追跡調査の結果による必要がある。

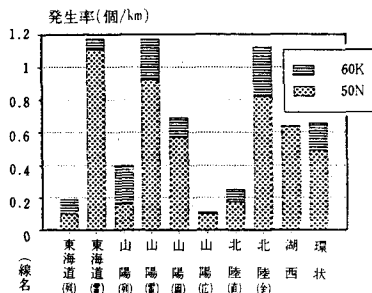
図－４ 線区別のシェリング発生率

主な線区別の傷発生率等は図－４に示すように、線区別では停車する機会の多い緩行線（電車線）で発生率が高いことから、制動（白色層の生成）との関連も深いと考えられる。
