# IV-376 東海道本線根府川駅構内白糸川橋りょう強風対策について

東日本旅客鉄道(株) 正会員 片寄 紀雄  
東日本旅客鉄道(株) 町村 勉

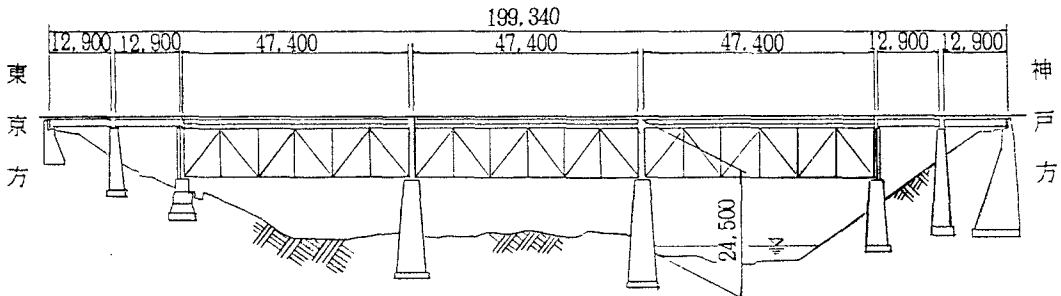
図-1 白糸川橋りょう側面図

白糸川橋りょうは東海道本線の根府川駅構内の90K671 m付近（東京起点）に位置し、長さ199.3 m、高さ24.5 mで上部構造については、複線上路トラス（ワーレントラス）3連、単線上路鉸桁8連で構成されており下部構造については、橋台2基及び橋脚6基で構成されている（図-1）。当橋りょうは、相模湾とミカン畑を背景とした赤い鉄橋として親しまれており、弊社のコマーシャルやポスター等にしばしば登場する橋りょうでもある。また、当橋りょうは大正12年9月に発生した関東大震災による土石流によって倒壊し、翌年に改築された経年68年の特異な経歴を持つ橋りょうでもある。

- ①橋桁本体の安定を確保するため、防風柵支柱設置箇所についてトラス部分は左右縦桁間にまた、上路鉄桁部分は上下線間に各々連結材を取付けた。
- ②風荷重によるアップリフト防止並びに落橋防止を兼ねたトラスシューの補強を行った。
- ③トラス部の縦桁下面に受桁部材を取付けた。
- ④その他の補修として亀裂、腐食等の発生しているプレート類の交換並びに弛緩しているボルト類の交換を行った。

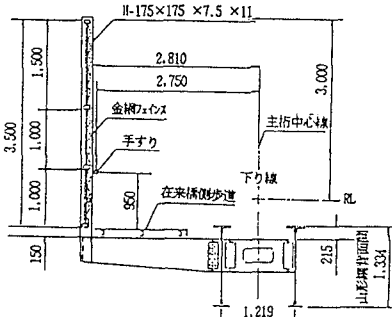
図-2 防風柵構造概略図

防風柵の高さについては、風洞実験データに基づきレールレベルより3.0 mとし、比較的施工が容易であると共に経済的でもあるH形鋼及び金網造りとした（図-2）。

また、金網については車両に与える風力を減少させ車両転覆限界風速を増加させるため、風洞実験データにより、2割～3割の減風効果が期待できる遮閉率60%の規格品を採用することとした。尚、ここで2割～3割の減風としたのは表-1で示した一般規制値と早目規制値差の風速5 m/sを緩和するためである。
