アスファルト舗装の横断ひびわれ補修に関する研究

北海道開発局 正会員 川村 和幸
 ○北海道開発局 正会員 佐々木克典
 日立化成工業 児島 武男

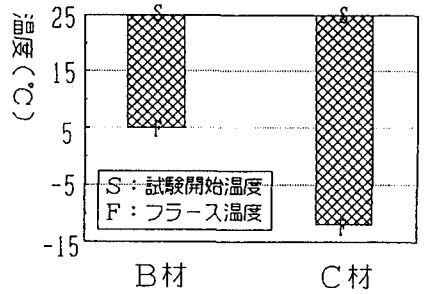
図-1 フラース試験結果

試験結果は、ブタジエンゴムを加えることにより、フラース温度が低下することが分かった。しかし、この程度のフラース温度では、厳冬期の北海道の気温よりも高く、もっと低温域を拡大した（フラース温度の低い）材料の開発が必要と思われる。

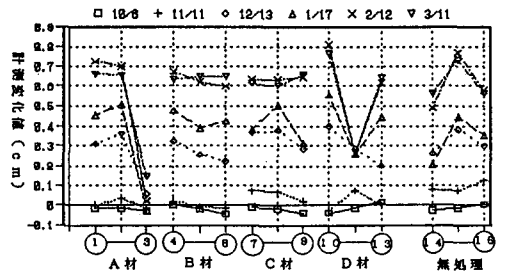
図-2 PG計測値の変化

施工後にシールをした12本と無処理の3本の合計15本に、ポイントゲージをセンターと両サイドの3箇所に埋設した。本調査では、ひびわれ幅の変化からシール材の善い悪しを見るものである。調査は1ヶ月に1度ひびわれ幅を測定した。その結果、施工後約1ヶ月ではすべてのシール材で良好にシールされている。2ヶ月経過後では、C材に一部ひびわれが発生した。3ヶ月以後は、ほとんどのシール材で効果は認められなかった。唯一A材のNO3には6ヶ月経過後も、ひびわれ幅に変化は見られなかった。しかし、ひびわれの発生は確認された（図-2参照）。今回の施工では、シールした以外の所に影響を受けた箇所もある。補修材の特性でも述べたように、低温域でのシール効果（シール材の伸縮性など）を発揮できる材料の開発が必要と思われる。
