V-27

寒冷地簡易舗装の破損形態に関する研究

北海学園大学工学部 正会員 久保 宏

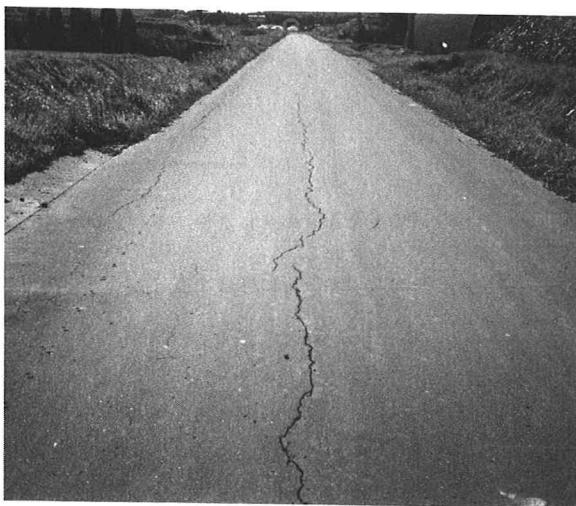
1) 凍上現象によるクラック・・・これによる道路の破損形態としては、粘質土路床などに生じた霜柱によって路床土が膨張することに起因する凍上そのものと、春の融雪期に地中の氷層が地表面から融けて路床・路盤の支持力を失って生ずるものの二つがある。寒冷地の簡易舗装ではトラックなどの重交通量が少ないため、写真-1で示すように凍上そのものによるクラックが発生することが多い。

写真-1 凍上現象によるクラック

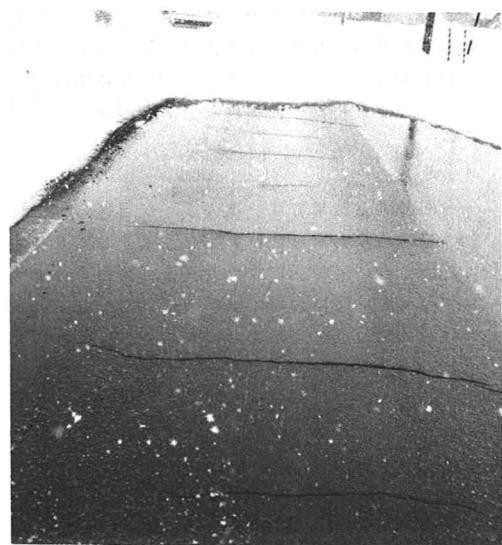
2) 温度応力によるクラック・・・写真-2で分かるように、道路の縦断方向にほぼ一定間隔で横方向に発生するクラックで、舗装が古いほど、またアスファルト層が薄いほど多くなることが分かっている¹⁾。

写真-2 温度応力クラック

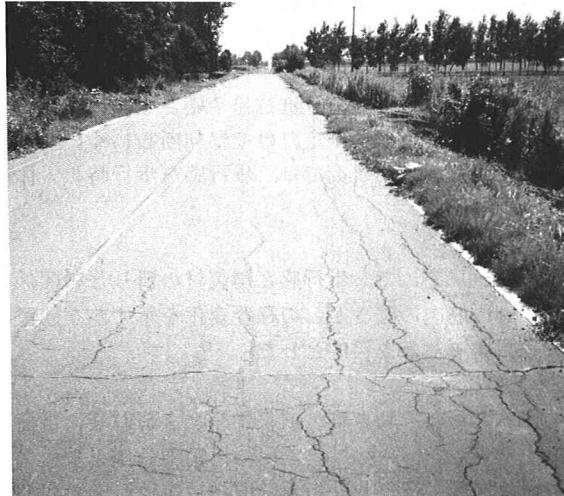
3) 地盤沈下によるクラック・・・道路の路床以下に存在する泥炭や粘質土のような軟弱土質の圧密によって、道路全体あるいは一部が沈下して写真-3に示すような道路舗装の縦断方向にクラックが発生している。この圧密沈下の程度は、軟弱土質層の厚さと初期間隙比の大きさ、ならびに圧密終了後の間隙比によって決まる。

写真-3 地盤沈下によるクラック

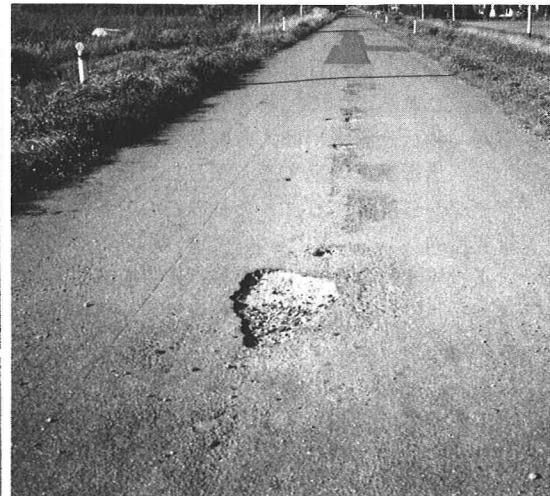
4) 交通車両等による路面剥離・・・路面処理した簡易舗装が相互に交差する箇所、急勾配の道路などに写真-4に示すような路面剥離が多い。また、アーマーコート等の舗設直後でアスファルト乳剤などの養生が不十分なうちに、一般車両に開放したことによりこのような剥離も見られる。

写真-4 交通車両等による路面剥離

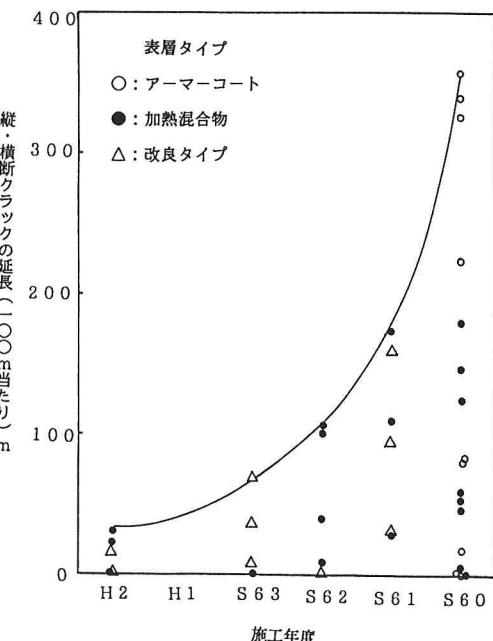
非凍上性材料で置き換える工法の凍上対策を施した農業用砂利道に、8-10cm厚のアスファルト乳剤とセメントによる安定処理路盤の上に3cm厚のアスファルト混合物またはアーマーコート表層に対する簡易舗装の損傷が明らかになった。図-1は、昭和60年から平成2年までの6年間に施工された上記の農道舗装における100m当たりの縦・横断クラック数と供用年数との関係を表層タイプ別に示したものである。したがって、凍上、温度応力及び地盤沈下によるクラック数は供用年数とともに増大してゆくとともに路面剥離も供用交通量に伴って増えてくることから、簡易な農道舗装の維持管理は重要な研究課題である。

図-1 農道舗装における縦・横断クラック
