## V-185 海洋環境下のコンクリート劣化

川崎製鉄㈱ 正会員 堀之内義夫  
 川崎製鉄㈱ 中村茂樹  
 川崎製鉄㈱ 正会員 和田啓

海洋環境下にあるコンクリート構造物は陸上構造物に比べ過酷な環境にあるため劣化が著しく、今日の社会問題となっている。筆者らも製鉄所内の土木構造物を維持管理するという立場からこれらの問題に取り組んできた。そこで今回は、様々な劣化調査の中から岸壁上部工の塩害による劣化の一例をとりあげ述べるものとする。

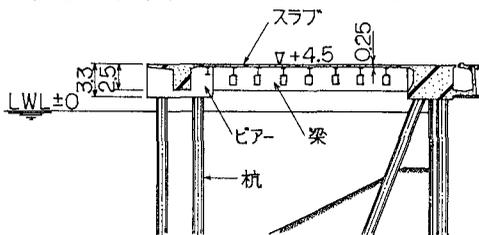
図-1 岸壁断面図

図-1に示すような上部工が鉄筋コンクリート構造となった栈橋形式のAおよびB岸壁について劣化調査を行った。両岸壁とも昭和45年頃に建設され、既に21年が経過している。調査箇所はスラブ、梁およびピアースとし、調査項目はコンクリート含有塩分量、鉄筋腐食、かぶりおよび中性化深さとした。コンクリート含有塩分量は構造物本体よりコア抜きした供試体を塩化物イオン選択性電極を用いた電位差滴定法による方法<sup>1)</sup>で、コンクリート表面から鉄筋位置付近までの範囲（かぶり）を3cmピッチに測定した。また、鉄筋腐食はコンクリートを部分的にはつり、鉄筋を露出させ腐食状態を調査した。中性化深さは、フェノールフタレイン1%溶液法による方法とした。

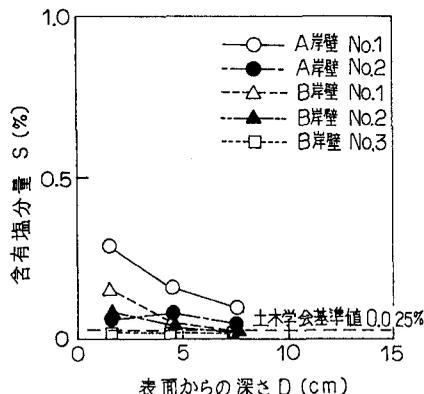
図-2 塩分量と深さの関係(スラブ)

図-2、3および4はAおよびB岸壁のスラブ、梁およびピアースにおけるそれぞれのコンクリート含有塩分量と深さの関係を表したものである。全ケースとも表面からの深さが大きくなるにつれて含有塩分量が小さくなっていることがわかる。これらは、一部を除き土木学会のコンクリート塩化物総量規制値 $0.60\text{kgf/m}^3$  ( $\cong 0.025\%$ )<sup>2)</sup>を上回る値となっている。スラブではB岸壁No.3はスラブ下面を、その他はスラブ上面を表面として測定した。A岸壁No.1は深さ1.5cmで0.29%、4.5cmで0.16%、7.5cmで0.1%となっており、他のケースの約2倍以上の値を示している。B岸壁No.3は塩分量が0.02%未満となっており、土木

学会基準値を下回っている。これは、スラブ下面に取り付けられていた型枠用鋼製デッキプレートが塩分の浸入を防ぐ役目を果たしていたためと思われる。また、このことより建設直後の塩分量は基準値以下であったことがわかる。梁では、深さ1.5cmで0.4~1.0%、6cmで0.1~0.55%、10.5cmで0.1~0.15%とばらつきが大きく、スラブに比べ同じ深さに対する含有塩分量が多いことがわかる。これは、スラブ上面に比べ梁が常に海水にさらされた環境にあるためと考えられる。ピアにおいては、深さ1.5cmで0.5~1.0%、4.5cmで0.34~0.95%、7.5cmで0.1~0.75%と高い値を示している。A岸壁No.2を除けば梁と同様な傾向を示している。

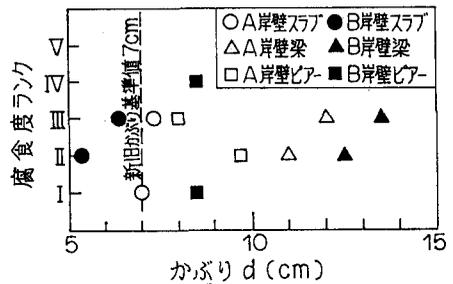
図-5 鉄筋腐食とかぶりの関係

図-5は鉄筋腐食とかぶりとの関係、表-1は図-5に用いた腐食度ランクの具体的状況を説明したものである。港湾構造物として必要な最小かぶり7cm<sup>3)</sup>に対して実際のかぶりは梁、ピアでは満足しているが、スラブでは不足していることがわかる。また、鉄筋は全体的に軽い腐食状態にあることがわかる。今回の調査結果だけでは、かぶりと腐食度の明確な関係は見いだせなかった。今後は、腐食度の判断方法を含めた調査方法の再検討が必要であると思われる。
