## VI-179 鉄道高架橋ブロック高欄の変状原因について

西日本旅客鉄道株式会社

## 1. はじめに

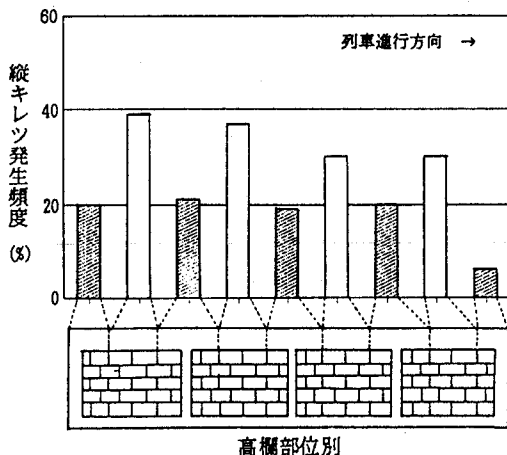
図-1 部別縦キレツ発生頻度分布図

さらにA線区のブロック高欄変状は、横キレツよりも縦キレツの発生頻度が高く、また柱付近よりもブロック中央に多く発生していると言う特異なパターンを示すことが分かった(図-1)。

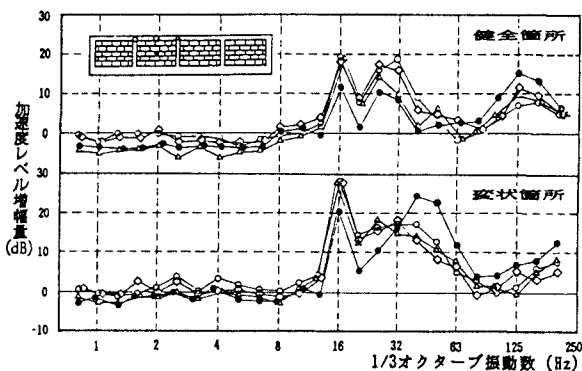
図-3 地覆に対する振動増幅スペクトル図

所で比較すると（図-3）、32～63Hzの帯域の振動特性が大きく異なる。このことから変状の発生には、この帯域の振動が強く関与していると考えられる。

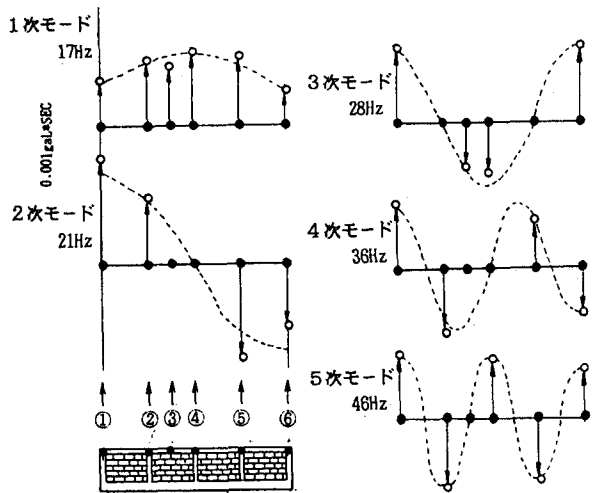
図-4 固有振動モード図

図-4は、健全箇所を得られたブロック高欄の線路延長方向の固有振動モードを示す。その結果1次から5次モードまで確認できた。変状発生に関与すると考えられる32～63Hz帯には、4次（36Hz）、5次（46Hz）のモードがあり、これらの高次モードが変状発生の主要因と考えられる。

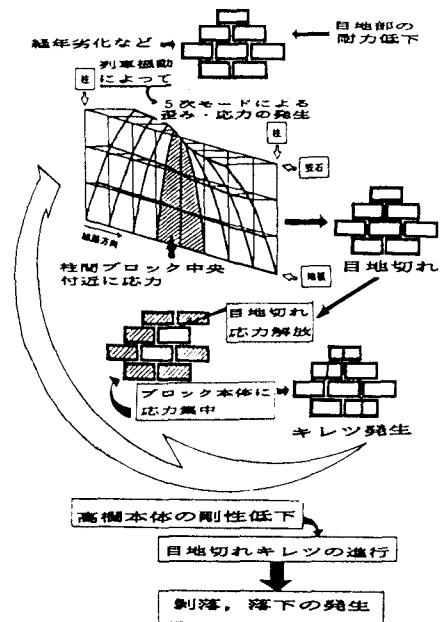
図-5 変状発生メカニズム

列車振動という外因の他にも、A線区の特徴的な要因として、ブロック目地部の強度低下が考えられた。そこでシュミットハンマにより、コンクリート釘を打撃する方法で、管内4線区について目地部の強度比較を行なった。その結果、A線区の打ち込み量は、0.35mm/回に対し他の線区は、0.03mm/回程度であり、A線区のみ地部の強度低下が定量的に示された。

今回明らかとなった事柄を整理し、A線区における変状発生メカニズムをまとめると図-5のようになる。

以上の結果から今後の対策として、目地の強化または、線路延長方向の高次曲げモードを抑制する工法が必要であると考へ、具体的対策方法を提案し試験的に実施している。尚、対策の実施例については別途報告する。
