（財）電力中央研究所 ○正員 岩楯敏広  
同 上 井上大栄  
北海道電力（株） 正員 坂本 容

## 1. はじめに

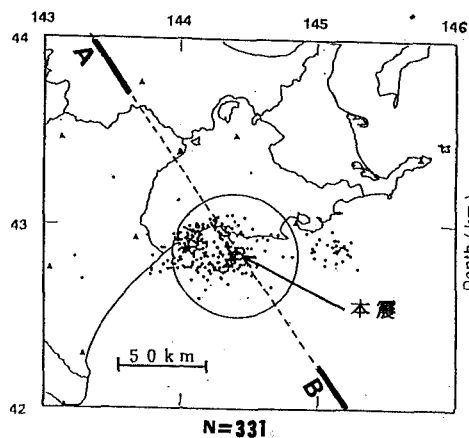
図2 釧路沖地震・余震分布

- ① この地震は震源の深さが107kmと深く、プレートの沈み込みに伴う二重深発地震面の下面付近で引張応力により発生したプレート内地震であり、余震分布などから破壊はほぼ水平に北側に向かって伝搬し上面に達していると推定され、プレート内地震としては最大規模のものである（図2、3）。
- ② この地震による加速度は通常の地震に比べて大きく、釧路気象台で922ガル（水平EW成分）、電中研の岩盤観測点（厚岸地点）で約400ガル（水平成分）の値が観測された。本地震データは電中研の記録の中で最大のものである。一方、波形の継続時間はマグニチュードの大きい地震にしては短かく10数秒であり、同程度の規模の日本海中部地震（M7.7）の約半分程度である（表1、図4）。

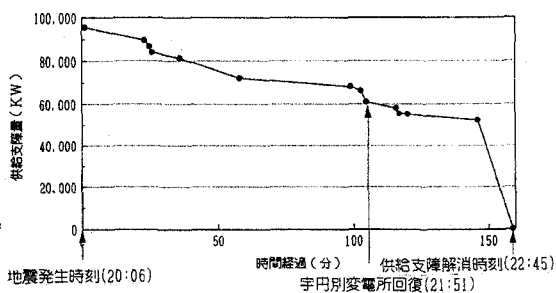
図5 送電系統の供給支障量の推移

- ① 電力施設の主な被害は、送電系統の変電機器損傷6基や配電系統の支持物折損8箇所などであった。この被害により57200戸の需要家が停電となった。このうち、字円別変電所では変圧器のアンカーボルト折損等大きな被害があったが、これらは旧耐震設計基準（1978年以前：水平震度0.35）で設計されており、現行の基準（水平震度0.5）で設計されたものには、大きな被害はなかった。  
復旧は、事故直後から行われ、系統切り替えによる仮復旧により送電系統（電圧階級で6.6KV以上）の供給支障は、約2時間半後にすべて解消された。この後も、配電系統（電圧階級で6.6KV以下）の復旧が行われ、全需要家の供給支障が解消されたのは、地震発生から約24時間後であった（図5）。
- ② 港湾施設の被害は釧路港湾区域全域で生じ、岸壁のエプロン部の陥没、亀裂、岸壁の膨らみ出しなどがあり、これらはほとんど埋立土の液状化に起因していると推定される。被害の程度は埋立土の地盤改良の有無によって大きな差が出ており、地盤改良された埠頭では軽微な被害にとどまっている。
- ③ 道路の被害（国道14箇所・道道22箇所）は、盛り土の部分において崩壊または陥没した例が多いことが特徴的であり、橋梁と道路との接合部の盛り土が沈下して橋脚が破損している例も見られた。
- ④ 被害の大きかった斜面崩壊は、釧路市緑が岡、武佐及び標茶町茅沼で発生した。前者は第四紀更新世の未固結の軽石流堆積物から構成される自然斜面と一部盛り土をした地盤の崩壊で、後者は湿原の上に盛り土をした地盤の崩壊と考えられる。いずれも地震の振動により崩壊したものと推定される。
- ⑤ 上・下水道の被害は、主として表層地盤中に埋設された水道管や下水道管、マンホール等に集中した。地盤振動に伴う地盤の沈下・変状により、埋設管のジョイント部など破損したものやマンホールの浮き上がり等被害が確認されたが、生活に大きな支障は与えていない。
