○日本大学大学院 学生会員 阿部 正信  
 日本大学理工学部 正会員 花田 和史  
 日本大学理工学部 正会員 石川 文敏

## 主要な被害状況について

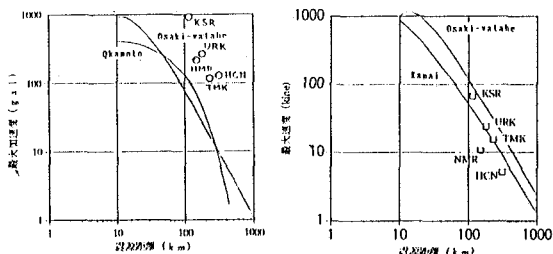
各地方気象台で観測された記録<sup>1)</sup>をもとに最大加速度と最大速度の距離減衰を求め、図1と2に示す。最大加速度は各経験式の値より大きいが、最大速度はほぼ経験式の値に沿っており、地震動には短周期成分が多く含まれている。

図1 最大加速度減衰曲線 図2 最大速度減衰曲線

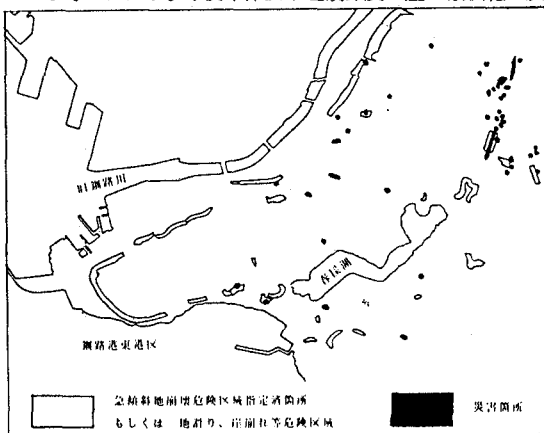
図3 釧路市街の急傾斜地被害

図3に、釧路市街地の急傾斜地等指定区域を中抜き実線で囲み、崩壊による被害箇所を黒塗りで示した。被害箇所の大部分が急傾斜地等指定区域の付近に集中している。被災していない指定区域のほとんどは根室段丘の海食崖である。

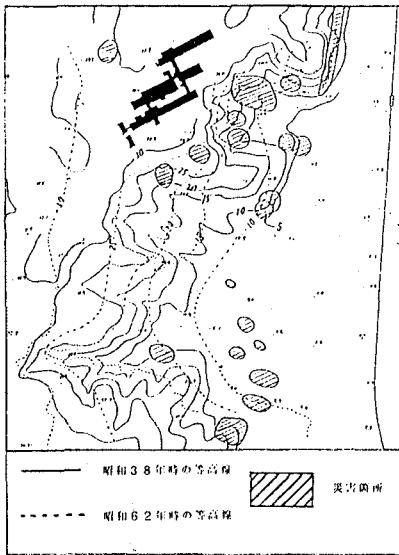
釧路市内東部の高台である緑ヶ岡地区に斜面崩壊やライフラインの被害が集中している。図4に緑ヶ岡地

区の地形を示した。実線は昭和38年、点線は62年の等高線であり、黒塗り部分は地滑りなどの被害が起きた場所である。昭和40年代より始

った宅地造成に伴い盛土されており、その旧斜面の一部で顕著な被害が発生した様子がみられる。鉦路段丘の表土である屈斜路軽石流堆積物による自然斜面の崩壊については調査では見つかることができなかった。

図4 緑ヶ岡地区の急傾斜地被害

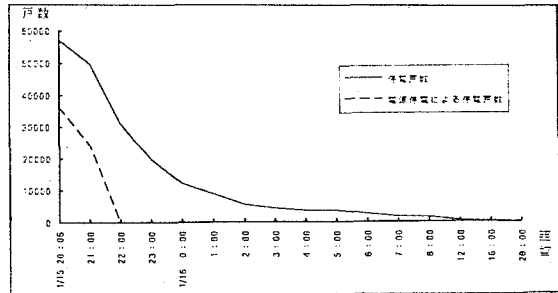
図5 停電の復旧推移

停電戸数の復旧推移を図5に示す<sup>2)</sup>。地震発生時、57,200戸で停電が発生した。送電系統事故(36,300戸)は系統切り替えにより負荷調整を含めてほぼ3時間後には復旧し、配電系統事故(20,900戸)についても15日中に12,000戸まで減少し、24時間後には全戸復旧している。

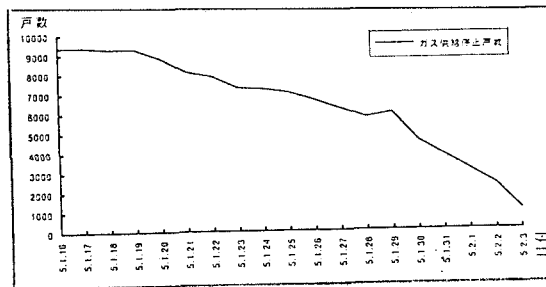
図6 ガス供給の復旧推移

一方、鉦路市内のガス供給復旧推移を図6に示す。地震発生時9355戸でガス供給停止となった。全面供給再開までに20日間以上の作業を要している。復旧が遅延した原因として、配管元栓の管理スパンが考えられるが、地表面が凍結しており掘削作業が困難だったこと、凍土の亀甲状亀裂に沿ってガスが漏洩し、破断位置の特定が困難だったことが挙げられる。
