飛島建設㈱ 正会員○三輪 滋  
同 正会員 森 伸一郎  
同 正会員 関 眞一

## 1. はじめに

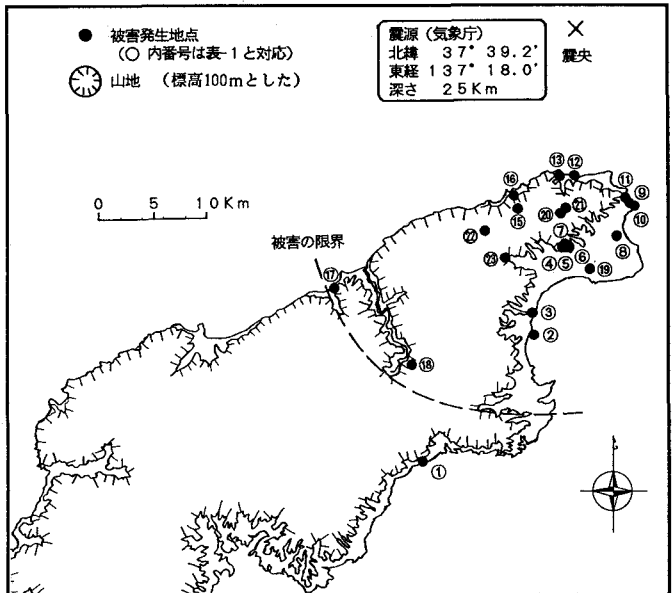
図-1 震央と斜面崩壊の被害発生位置の分布図

1993年2月7日22時27分に能登半島沖で北緯137度18分、東経37度39.2分、深さ 25Kmを震源とする気象庁マグニチュード6.6の地震が発生した。能登半島先端の輪島測候所で初めて震度5を記録し、半島先端部で震央に近い珠洲市を中心に被害が生じた。図-1に震央を示す。筆者らは地盤災害の観点から 2月11日～14日にかけて現地に入り調査を実施した。被害は地盤災害が中心であり、マグニチュードがあまり大きくなかったため被害の範囲は珠洲市とその周辺部の狭い範囲に限定されている。液状化に関しては文献1)に述べるのでここでは、斜面崩壊を中心に被害の状況を報告する。

1978年の伊豆大島近海地震、1987年の千葉県東方沖地震など半島部に被害を及ぼした地震では、それぞれ震源に近い伊豆半島、房総半島に急傾斜地が数多く点在することから、斜面崩壊が多く発生した。今回の地震でも、主に震央距離35～40km以内に位置する珠洲市とその周辺部で、斜面崩壊が発生した。現地調査と文献3)4)、新聞報道から斜面崩壊の発生地点を整理して、図-1、表-1に示す。
