| 飛鳥建設株式会社 | 正会員 | ○森 伸一郎 |

1. はじめに 1993年2月7日22時27分頃に能登半島沖で $M_s=6.6$ の地震が発生した。(震源位置[気象庁]:北緯37度39.2分、東経137度18.0分、深さ25Km)この地震により、能登半島先端部の珠洲市を中心に被害が生じた。筆者等は2月11日から14日までの4日間、珠洲市を重点的とした半島北部について地盤災害の観点から現地調査を実施した。ここでは、地盤の液状化と噴砂の状況および周辺構造物の状況について報告した。

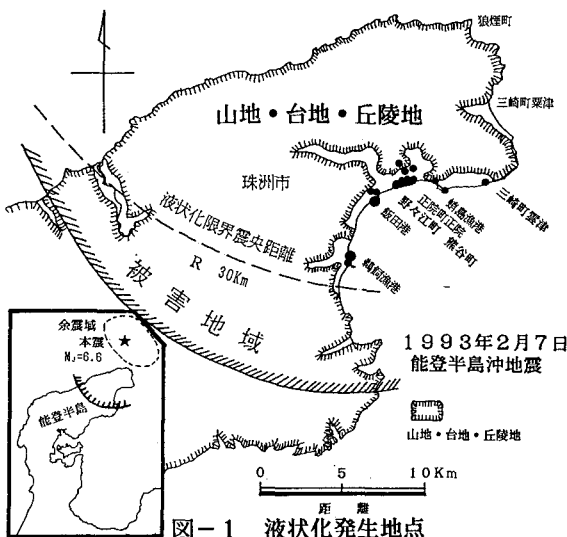
3.1 液状化発生地点 液状化現象の証拠となる噴砂・噴水の痕跡調査や目撃談をヒヤリング調査した。ここには、筆者らの調査結果<sup>1)</sup>に加えて、北浦ら<sup>2)</sup>の結果も併せて整理した。表-1には液状化発生地点と液状化の状況および周辺の構造物被害との関連を一覧表として示す。35地点で噴砂の確認により液状化の発生地点が発見された。なお、目安として最も近い噴砂間の距離が30m程度以内にある地点は1地点としている。震央から最も遠い液状化地点は、宝立町鶴飼で震央から約30Km離れている。栗林・龍岡の液状化限界震央距離 $R$ ( $\log R=0.77M-3.6$ )が30Kmであるので、過去の経験的な範囲で液状化が発生していると言える。図-1に液状化発生地点を示す。

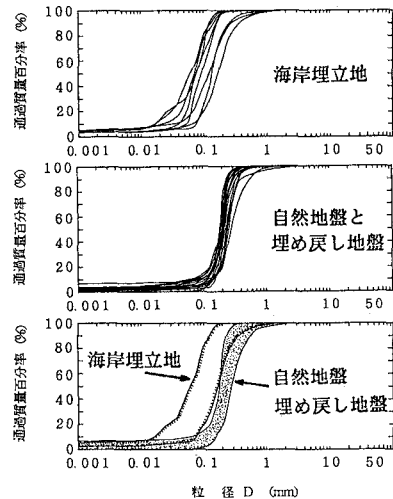
4. 噴砂の物理的性質 粒度試験はこれまでの方法<sup>4)5)</sup>に準じており、細砂に対応する粒径範囲でふるいの種類を学会基準以上に追加している。図-2に海岸埋立地および自然地盤と埋め戻し地盤の噴砂試料の粒径加積曲線と地盤別の噴砂試料の粒径加積曲線の範囲を示す。過去の結果<sup>3)</sup>とほぼ同じである。自然地盤や埋め戻し部の噴砂は、灰色や茶色の色調、細粒分含有率が10%以下、均等係数が1.5~3.0と小さい、平均粒径0.1~0.2mm、という特徴の細砂であった。一方、海岸埋立地の噴砂は、灰色~暗灰色や緑灰色の色調を有し、細粒分含有率が10~57%、平均粒径が0.06~0.14mmのシルトまたはシルト質細砂であり、過去の浚渫埋め立て地盤での噴砂の特徴<sup>3)</sup>を有している。
