## I - 121

## 釧路沖地震によるエレベーターの停止と被害

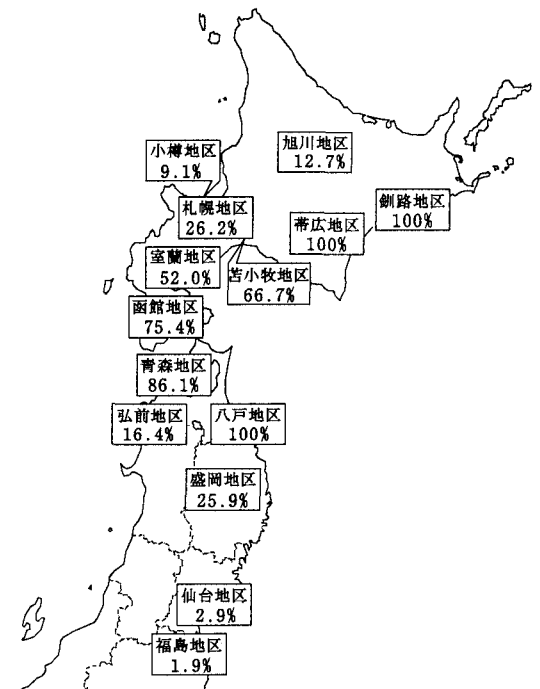
3. 釧路沖地震によるエレベーター用地震感知器動作状況 釧路沖地震の揺れは北海道から東北、関東地方の太平洋側一帯にかけての広い範囲にわたった。図1には、エレベーター会社A社の営業所別の地震感知器の動作状況（低設定値を感知した状態）を示す。北海道、青森県の太平洋岸を中心に高い動作率を示し、特に釧路、帯広

図1 エレベーター用地震感知器動作状況

及び八戸の各地区では、全ての地震計が動作している。  
また、青森、函館、苫小牧、室蘭の各地区でも高い動作率を示しており、かなり広い範囲でエレベーターが停止していることが分かる。

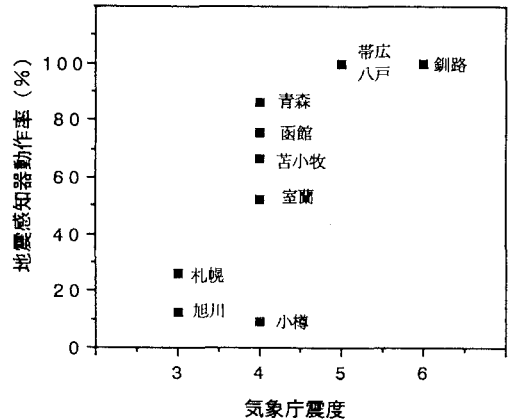
図2には気象庁震度階別に分けた地震感知器の動作率を示している。エレベーターの分布は都市部に集中するため、震度は各営業所の担当エリア内の中心都市のものを用いた。震度VIの釧路、震度Vの帯広、八戸では地震感知器が全数動作している。これは震度Vのレベルではエレベーターを停止させるという地震感知器の設定条件を満たしている。震度IVを記録した都市の中で青森、函館、苫小牧、室蘭は半数以上の地震感知器が動作した。同じ震度IVの小樽地区の動作率が低いのは、被害の少なかった後志支庁を含んでいるためである。震度IIIの札幌、旭川では震度IVの地区よりは、明らかに低い動作率である。

図2 気象庁震度と地震感知器動作率

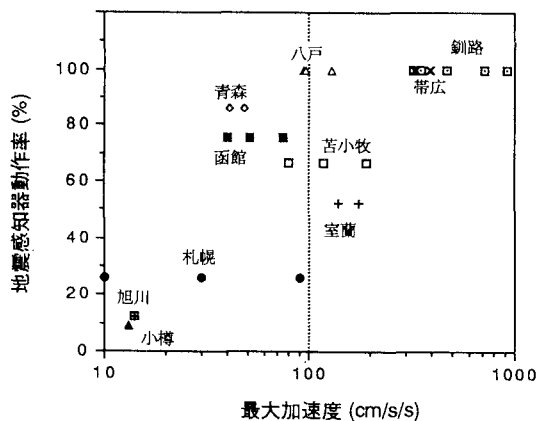
図3には気象庁、港湾技術研究所、土木研究所、建築研究所、および鉄道総合技術研究所による最大加速度のデータ<sup>3)</sup>をもとに動作率を分類してみた。この中には記録補正が必要と思われる地震計(SMAC等)による記録も含まれるが、図3ではそのまま用いている。気象庁の加速度計では函館と札幌はそれぞれ40galと30galであるが、動作率には明かな差が生じている。これは地震感知器の低設定値が、地動入力30galに建築物の応答倍率(3~5程度)を乗じた値をもとに設定してあることによると考えられる。

図3 最大加速度と地震感知器動作率
