## 1993年能登半島沖地震によるライフラインの被害

金沢大学工学部 正会員 宮島昌克 金沢大学工学部 正会員 北浦 勝  
 福井工業高等専門学校 正会員 吉田雅穂

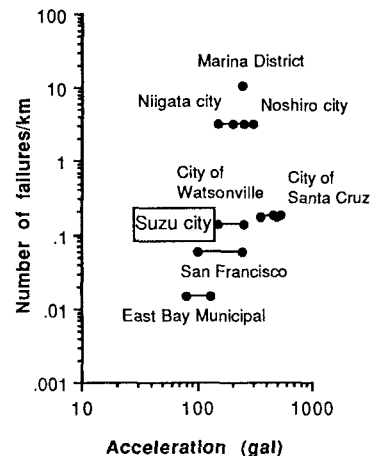
図-1 地表面加速度と水道管の被害率との関係<sup>1)</sup>

今回の地震による送、配水管の被害箇所数は31箇所であり、φ250mmの铸铁管の送水管が1箇所、φ80mmの鋼管の送水管が3箇所破損している。被害地域は正院町正院地内、三崎町栗津地内、狼煙町に集中している。配水管の破損の約半数は硬質塩化ビニル管でありそのほとんどがφ40～50mmの小口径管の継手の抜け出しであった。つぎに多かったのが石綿セメント管であり、破損形態は管体部の折損であった。この中には、三崎地区の断水に大きな影響を与えた三崎第2配水池付近のφ200mmの石綿セメント管4箇所の破損も含まれている。この他にφ200mmの鋼管の継手部での破断が1箇所とφ100mm鋼管の破損が1箇所あった。なお、施設被害は発生しなかった。被害率を管種、管径別に求めたものを表-1に示す。全体としては0.14箇所/kmとなる。図-1には被害率と地表面加速度との関係を示す。同図には、1989年ロマプリエタ地震における各都市の被害率、および液状化が大規模に発生した新潟地震における新潟市、日本海中部地震における能代市における被害率もプロットされている。同図によれば、今回の地震による被害率は大規模には液状化の生じなかった都市における被害率と調和的であることがわかる。
