## I - 168

## 地震履歴を受けた発泡スチロール（EPS）盛土の耐震性評価

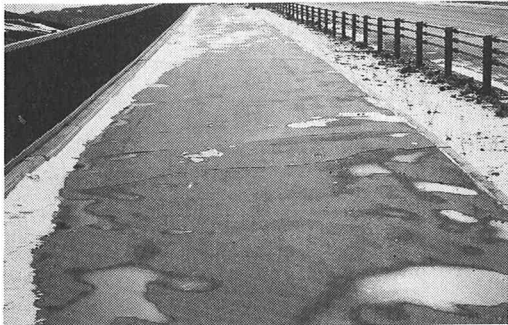
平成5年1月15日発生した釧路沖地震はマグニチュード7.8と最大級の地震であり、釧路市において震度6の烈震を記録した。この日、当地では、斜面の崩壊やマンホールの浮き上がりなど、多くの被害事例が報告されている。一方、釧路市中心地から東北に約8kmの釧路郡釧路町の国道44号線では、一部EPS工法が採用されている橋台背面盛土の地点があり、地震による履歴を受ける事となった。EPS盛土地点と震央位置の関係を図-1に示す。建設省土木研究所の式により、当地点を第三種地盤と想定すると、震央距離と、マグニチュードとの関係から同地点の地表面加速度は、300 gal 程度であったものと推定される。図-2はEPS盛土部の横断面を示したものである。このような形状の構造物では、擁壁に作用するモーメントや、一般盛土部とEPS盛土の応答特性の違いによるEPS盛土との境界部でのクラックの発生などが懸念される。今回は、このような事に注意して調査したが、特に本構造物では、このような強地震動による被害現象は見られなかった。ただし、在来盛土とEPS盛土の境界部では、地震以前より圧密沈下等による段差が生じる等の現象が観測されており（写真-1）、さらにこれが、地震動により助長された可能性も否定できないが、今後、詳細な追跡調査を実施し、検討する予定である。

写真-1 EPS盛土部と在来盛土の境界部での亀裂（釧路町別保地区）

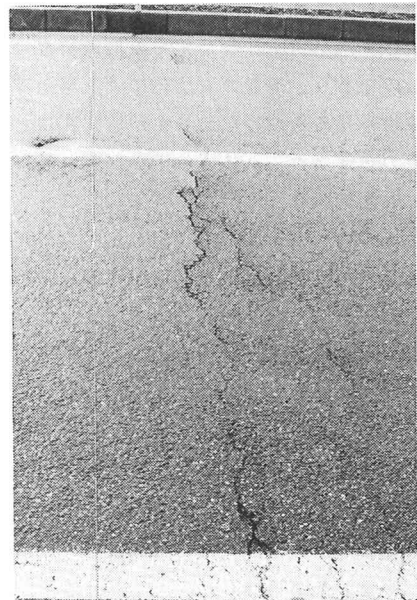
石川県輪島市にある千枚田地区国道249号線では、地すべり防止のためにEPS工法が採用された。構造物の断面を図-3に示す。平成5年2月7日、当地点より約40km北東の能登半島沖を震央とするマグニチュード6.6の地震が発生した。輪島測候所では、E/W方向で130galの最大加速度を記録し、市内の震度は5と判定された。EPS盛土建設地点と震央位置を図-4に示す。図-4でわかるように、構造物位置は輪島市内よりもいくらか震央に近い地点にある。このことから、この地点の震度は、輪島市内よりも大きい、同程度であるものと推測される。道路近辺の斜面等には、崩壊等の現象が現れ（写真-2）地震の規模が察せられた。筆者らの視察では、EPS盛土構造物上で崩壊等の破壊現象は見られなかったが、部分的な亀裂が確認された。写真-3に道路上に生じた亀裂を示す。亀裂は、通常の盛土とEPSの境界や、斜面側で生じていた。このことは、通常地盤とEPSの応答特性の違いによるものと考えられたが、全体的に見れば、特に道路の機能性に支障をきたすような被害は生じていないものと判断された。

写真-3 EPS盛土部と在来盛土の境界部での亀裂（輪島市千枚田地区）

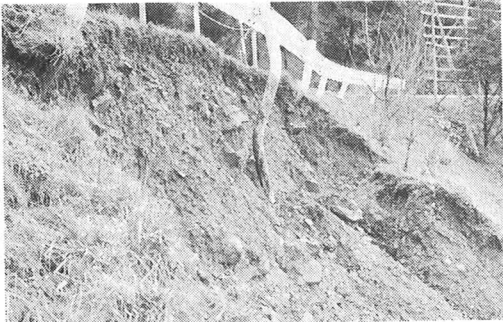
写真-2 地震による斜面崩壊（輪島市千枚田地区）
