### （3）橋梁添架管路

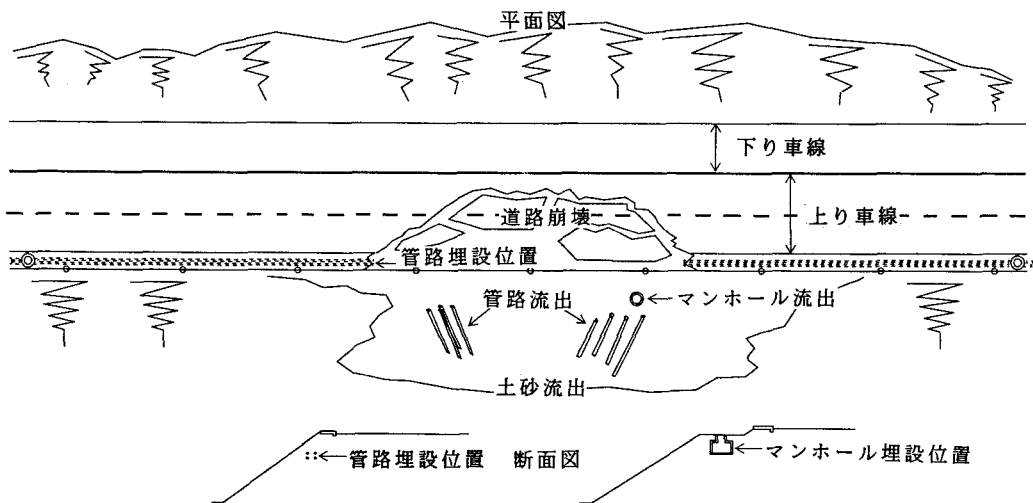
図－1 道路盛土部崩壊状況（国道38号線）
