1993年釧路沖地震による地盤被害に関する一考察

東北大学工学部 正 菅野 高弘  
東北大学理学部 村山 良之  
東北大学工学部 正 柳沢 栄司

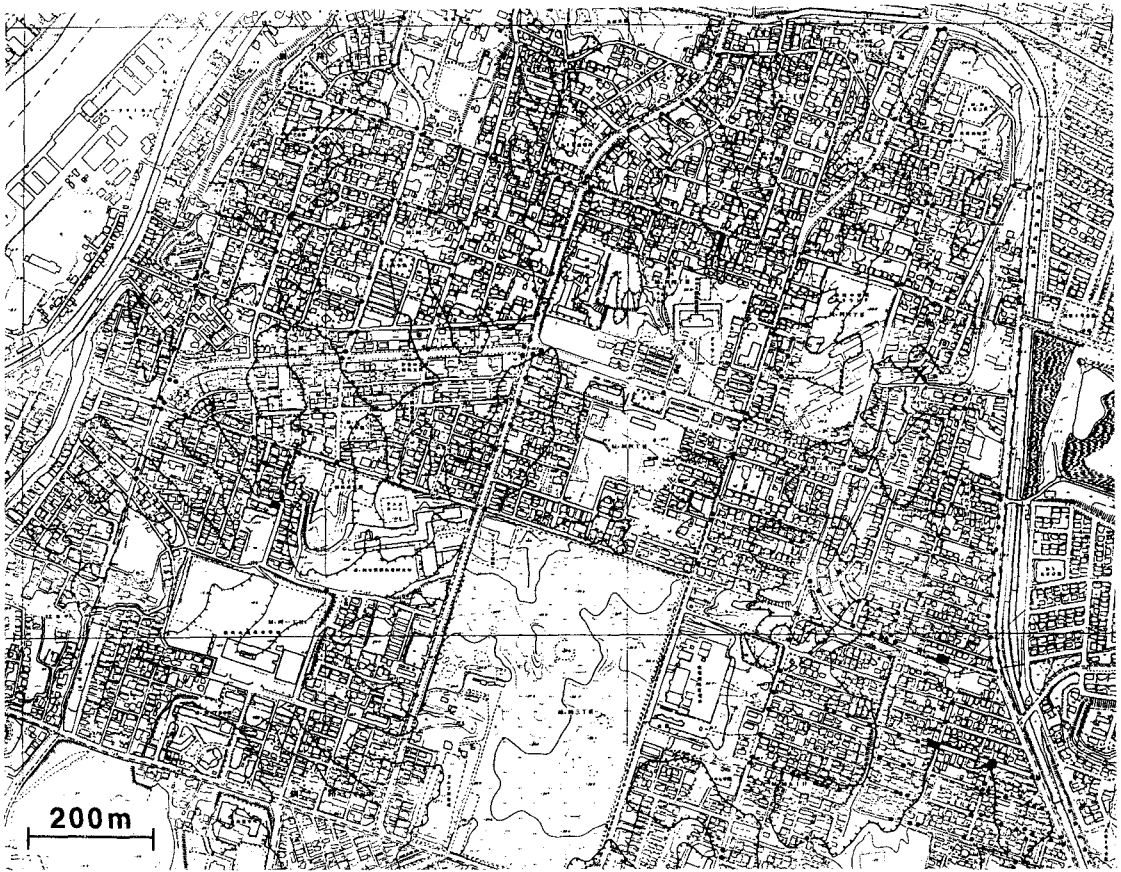
図1 緑ヶ岡の地形改変とガス管掘削地点  
[1987年国土基本図（1/2,500）を基図にして作図、作業はこれと1956年または1966年  
釧路市都市計画現況図（1/3,000）をもとにした。掘削地点は釧路市による。]

当該地域では、谷を埋めた盛土の末端部すなわちかつての谷の出口(材木町)、盛土の法面(緑ヶ岡)といった場所において、盛土の崩壊による大きな被害が発生した(×印)。また著者らは、家屋被害や道路の亀裂などが、盛土部とくに切土・盛土境界部分に集中する事例をすでに紹介した(菅野ら, 1993)。ここではガス管の被害分布をもとに、地盤被害について検討する。図1には、ガス管補修のために掘削した地点をプロットしてある(●印)。ただし、この中には補修時の圧力試験用の掘削地点が多く含まれていることに留意する必要がある。図1からは、盛土部に被害が多いことが推測され、とくに大規模な掘削を要した4地点(塗り潰し)はいずれも盛土部にあり、うち3地点は切土・盛土境界部分にあることがわかる。このことは、先に示した被害分布と調和的であり、さらに、1978年宮城県沖地震による丘陵地の宅造地における被害の分布傾向とも一致する。

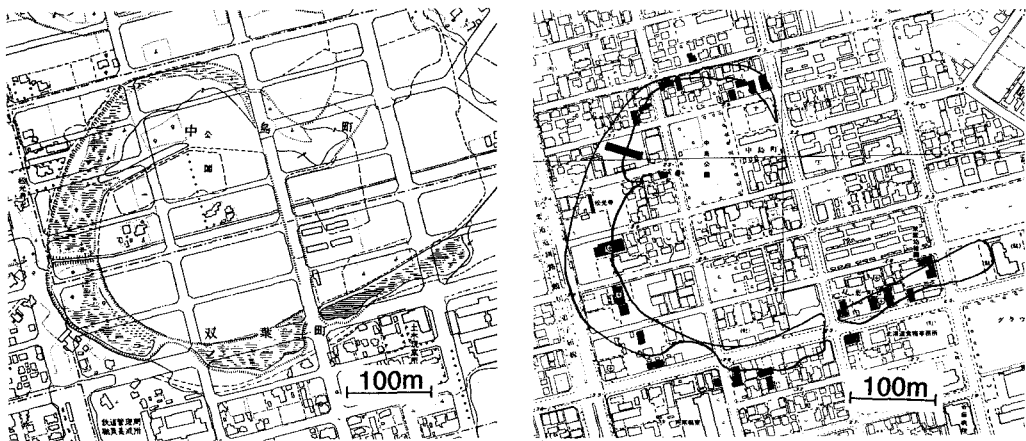
図2 中島町・双葉町の被害と旧河道（三日月胡）  
[左：1956年釧路市都市計画現況図（1/3,000）、右：基図は1987年国土基本図（1/2,500）]

現地調査によれば、ここには基礎や外壁に亀裂が入った建造物が多数認められ(黒塗り)、老朽化した建造物だけでなく比較的新しいRC建造物にも被害が認められた。1956年の地形図によって旧河道の位置を求めると、これと被害がきわめて明瞭に重なることが判った(図2)。さらに中島公園脇の電柱は若干の沈下傾斜が認められ、液状化が発生した可能性を指摘できる。
