| 東京工業大学 | 学 | 茂木 秀則 |

### 1. はじめに

1993年2月7日に能登半島沖の深さ約30kmを震源とするM6.6の地震が発生し、輪島で震度V、金沢で震度IVが記録された(図1)。この地震によって道路の陥没、トンネルの落盤、地滑りによる神社建物の倒壊、液状化、等の被害が発生したので、地震から4日後の2月11日、及び1月半後の3月22日～3月25日に、被害が集中した石川県珠洲市において地盤・建物等の被害調査、基石等の転倒調査、及びヒアリング調査を行った。本稿では、これらの調査によって推定した珠洲市における地震動強さの相対的な分布、主要動の震動方向について言及する。

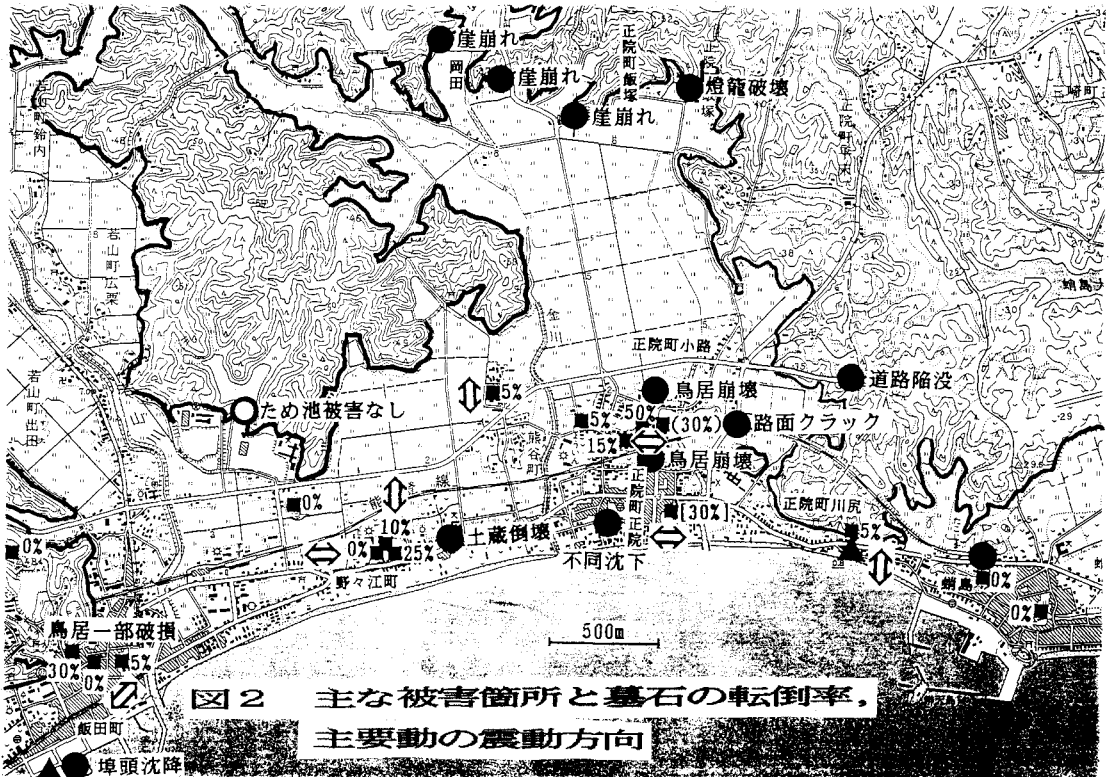
珠洲市は能登半島の先端に位置しており、今回の地震の震源に最も近い市である。著者らが踏査した珠洲市の被害地のうち、飯田湾に面した南部の地域ものを図2に示す。この地域は背後に山地をひかえた沖積平野が広がっている(図中の太線は平野部と山地部の境界を示す)。●は被害箇所、○は無被害箇所を、▲は噴砂を確認した場所を示している。金沢大学の調査によれば、噴砂地点は正院町より野々江町までの海岸線に分布している<sup>1)</sup>。

図2中、■は寺院あるいは墓地を示し、計測あるいはヒアリングによって得られた基石の転倒率を5%単位で付記する。住人不在で聞き込みのできなかった地点は新聞<sup>2)</sup>や他の報告書のデータ<sup>1)</sup>を借用してそれぞれ[], ()で示す。基石の転倒率を地域毎に均して見てみると、飯田町では30%の転倒率があるものの、他の2つの寺院では0%, 5%と低い。正院町では海沿いの正院で30%、それより内陸に入った小路でも平均的に転倒率が高い。

野々江町では転倒率は0%, 10%, 25%とばらつきがあるが、正院町と飯田の中間的な値を示していると言える。蛸島の二つの寺院は転倒の被害は無い。これらの墓石の転倒の程度は前述の被害の程度と同様な傾向を示している。

ヒアリングや構造物の被害状況から決めた各地区の主要動の震動方向を図中に矢で示す。1993年釧路沖地震の際には南北方向の震動が大きかったという報告が多かった<sup>3)</sup>のに対し、今回の地震では震動方向は一様ではない。震動方向は主に体感に基づいているため信頼度は必ずしも高くはないが、正院町の東西方向の震動や蛸島の南北方向の震動は、複数の供述や建物の被害状況、家具等の転倒状況から信頼度は比較的高い。
