### 3. 点検上の問題点

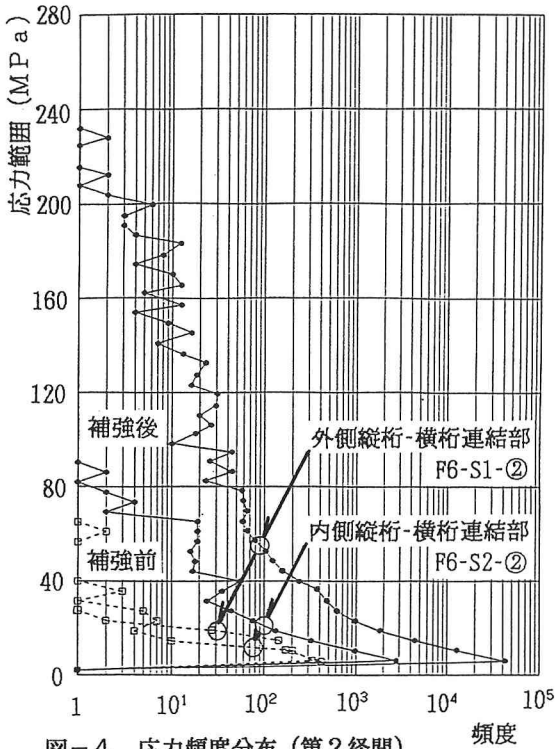
図-4 応力頻度分布（第2径間）

第2径間で行われた応力頻度測定結果(図-4)及び立体骨組構造解析結果(図-5)から、外側縦桁-横桁連結部補剛材下端部近傍の横桁腹板の面外曲げ応力は、補強後に増加していると考えられる。

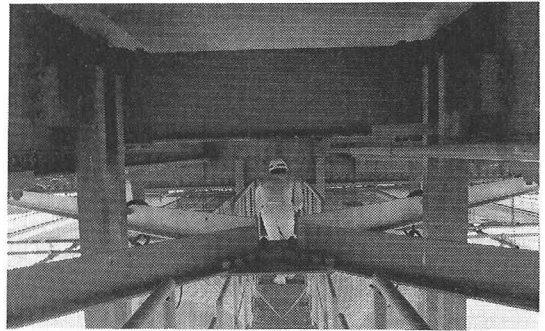
写真-2 内側縦桁間の点検通路

これに対して、点検通路は内側縦桁間にあるため、この部位の目視調査を十分に行えない。写真-4の腐食部分にクラックを生じている可能性も考えられるので、この部位に接近できる点検設備が必要である。

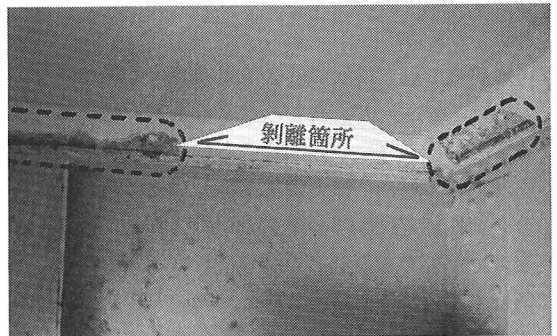
写真-3 床版コンクリートの剝離

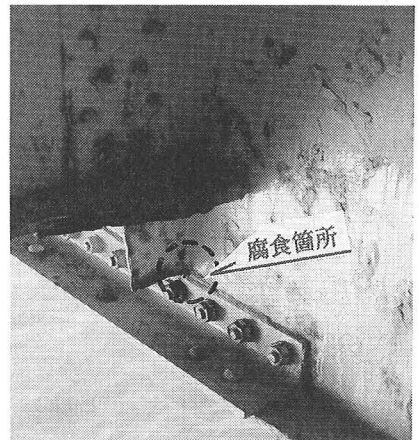
写真-4 補剛材下端部近傍の腐食（第2径間：F2-S1）
