## I-207

## 取替えによる支承の機能回復に関する検討

横河ブリッジ 正会員○徳田浩一 横河ブリッジ 正会員 岩崎雅紀  
阪神高速道路公団 正会員 溝渕修治 阪神高速道路公団 正会員 杉山 功

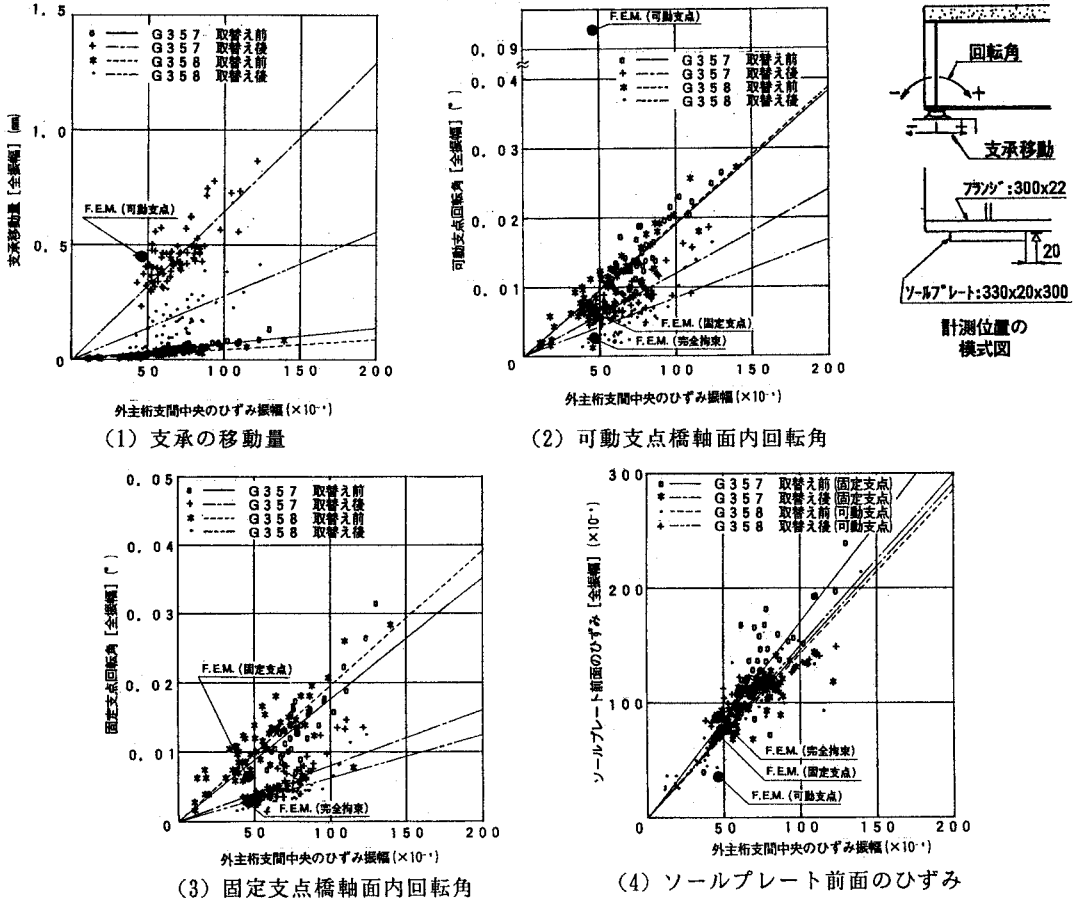
図-2 取替え前後における支承部の動的挙動比較

3. 動的計測結果：図-2は、動的計測結果より求めた実態活荷重に比例すると考えられる外主桁支間中央のひずみ振幅と支承の移動量、橋軸面内回転角、ソールプレート前面のひずみとの関係である。実態活荷重による計測結果であるためばらつきが大きい。図中の直線は回帰直線であり、その傾きを表-2に取替え前後で比較して示す。各図中の●はF. E. M. 解析<sup>3)</sup>から求めたT-20×1台載荷時の値である。これらより、取替え前後での支承機能を比較すると次のようである。

- (1) 支承移動量は取替え後に大きくなっているものの、G357とG358では改善程度に差がある。また、F. E. M. 解析結果と比較すると、G357でも解析値の約66%である。
- (2) 支承の橋軸面内回転角は、可動支点、固定支点共に取替え後に小さくなっている。実測値とF. E. M. 解析値を比較すると、取替え前の可動支点は固定支点の解析値にほぼ等しく、取替え後は完全拘束の解析値に近い。一方、固定支点における実測値は、支承取替え前はF. E. M. 解析の固定条件に近いが、取替え後には完全拘束の値に近い。
- (3) ソールプレート前面のひずみは取替えによって、固定支点の実測値は約85%に、F. E. M. 解析値は約87%に低下しておりほぼ等しい。一方、可動支点はF. E. M. 解析では約41%に低下する結果が得られているものの、実測値ではほとんど変化がない。

5. まとめ：供用後20年程度経過するとBP支承は活荷重に対する滑動機能を喪失していることが明らかとなった。また、支承取替えによって①滑動機能については回復する、②回転機能については逆に低下する、③ソールプレート前面のひずみは支点条件によって回復程度に大きなばらつきがあることが明らかとなった。このような結果となった原因は種々考えられるが、BP支承への取替えは効果にばらつきがあることは明らかであり、今後、供用下での取替えに適した支承の開発が必要であると考えられる。
