## トラス橋横桁取付け部の疲労損傷と応力測定

日本道路公団 正会員 石井 孝男 (社)建設機械化研究所 ○正会員 竹之内博行  
 日本道路公団 佐藤 修治 (社)建設機械化研究所 正会員 谷倉 泉  
 東京工業大学 正会員 三木 千寿

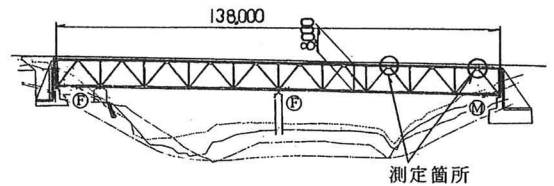
図-1 調査橋一般図

きれつが発見され、応力測定を行った橋梁は、図-1に示す橋長138mの2径間連続トラス橋である。横桁は、主構上弦材に溶接されている連結板( $t=8\text{mm}$ )にリベット接合されている。

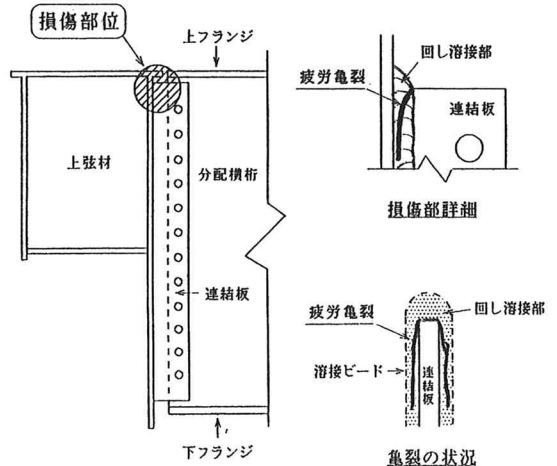
図-2 亀裂発生状況

きれつは、連結板と主構とのすみ肉溶接の、上側の回し溶接部に生じており、図-2に示すように、連結板側のビード止端から発生し、ビードに沿って進展している。このきれつは、84ヶ所の接合部のうち73ヶ所と、ほとんどの箇所が発生しており、きれつ長は最大で119mmであった。ただし、きれつはすみ肉溶接のビード内を進展しており、主構の母材には及んでいなかった。

当面の処置として、ガウジングによりきれつを除去した後再溶接し、止端形状を仕上げた。その後、今後の対策を検討するために応力測定を行った。

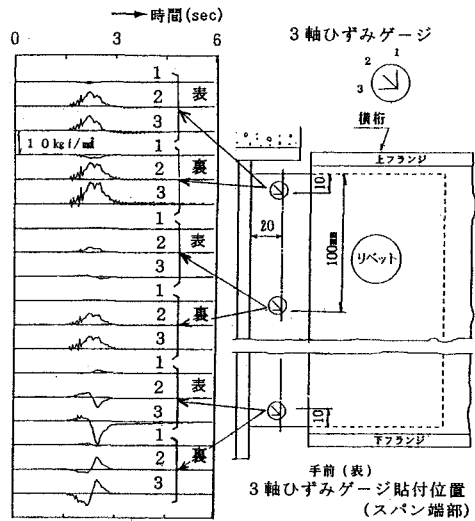
図-3 荷重車通過時の応力波形

応力測定は、連結板の表裏に3軸ゲージを貼付し、総重量20tの荷重車を各レーン毎に通過させ、その時の応力波形を記録する方式で行った。測定は図-1に示したスパン中央部とスパン端部の2ヶ所で行った。図-3にひずみゲージ貼付位置と、各ゲージの応力波形の一例を示す。荷重車通過時の応力波形には次のような特徴が見られた。

- ① スパン端部では荷重車が橋梁に進入すると同時に、微振動に伴う応力変動が生じる。
- ② 連結板下端部では、荷重車が登坂車線を通過する時に応力が交番(圧縮→引張)しており、面外変形の方法が反転していることを示している。
- ③ 応力波形は後輪通過時に最大値を示す。

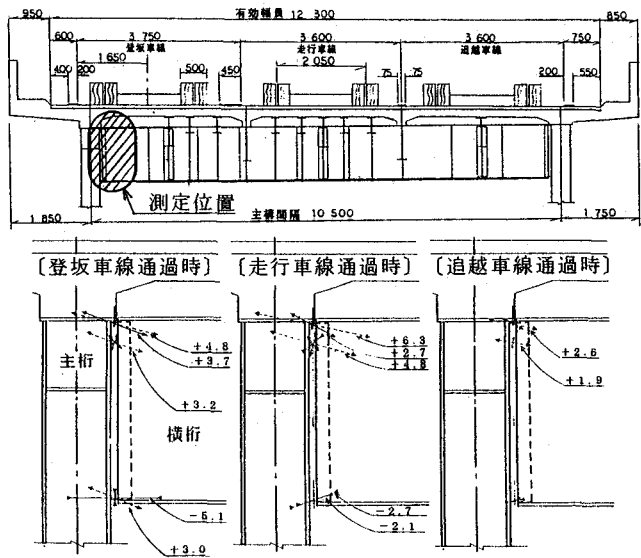
応力波形が最大値を示す時点の応力分布を図-4の主応力線図に示す。連結板に生じる応力は以下のようであった。

- ① 20 t車1台の通過により連結板に生じる応力は、上端部で最も大きく、6～7 kgf/mm<sup>2</sup>である。
- ② 上方では引張、下方では圧縮の水平方向の応力が卓越した応力分布となっており、曲げを受ける横桁の固定端モーメントによる応力状態を示している。
- ③ 登坂車線通過時には、下側の表裏で大きな応力差が見られ、面外曲げが生じている。

応力測定結果から、連結板には疲労を考えた場合にはかなり大きな応力が生じていることがわかった。そしてこの応力が、設計仮定上ヒンジとされている部位に固定端モーメントが作用していること、およびそれに面外変形が加わって生じていることが確認された。したがって、これら2つの要因に対処することによりこの部位の発生応力を低減させるような補強対策が必要と思われる。
